COMUNE DI TUORO

PROGETTO FATTIBILITA' TECNICO ECONOMICA RIPARAZIONE - RIQUALIFICAZIONE PONTILE PUNTA NAVACCIA

RELAZIONE GENERALE E DOCUMENTAZIONE FOTOGRAFICA

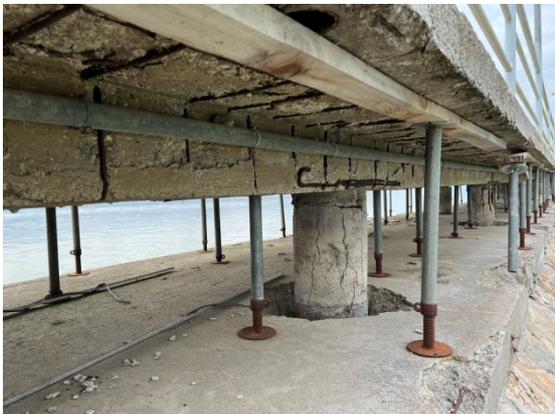
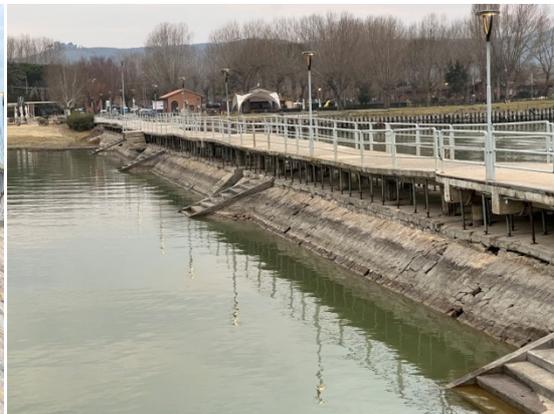
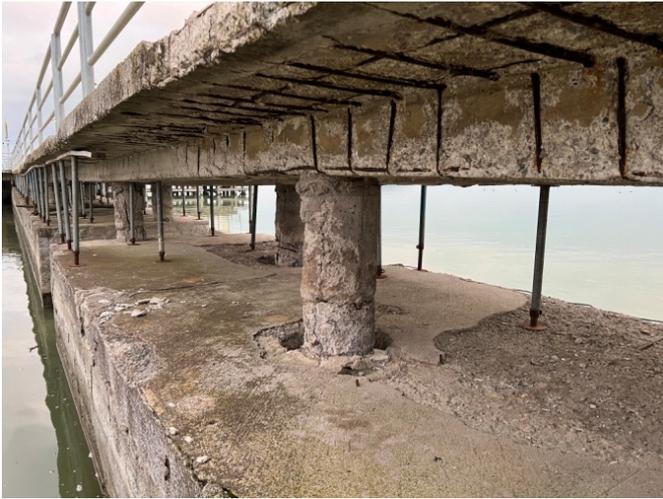
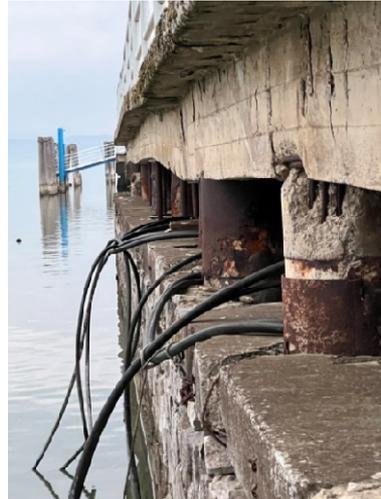
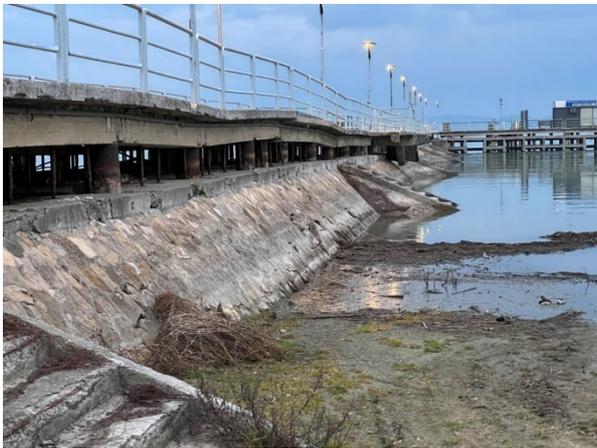
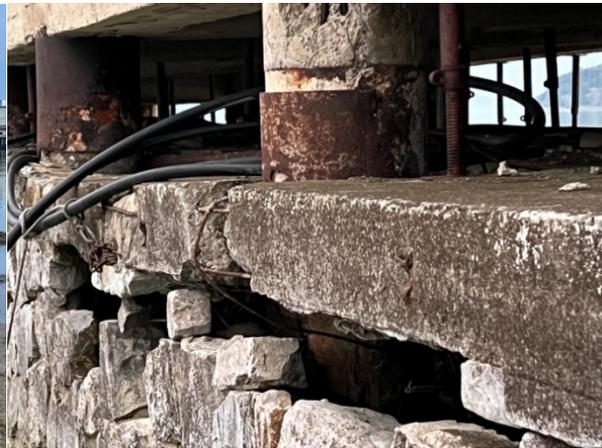
Il pontile, così come appare oggi, è un'opera che ha meno di 70 anni di vita per cui non rientra tra i manufatti di interesse storico e versa in una condizione di grave degrado, in particolare la soletta di calpestio in calcestruzzo armato risulta fortemente deformata con i ferri di armatura di intradosso che affiorano in modo diffuso e i ribassi delle travi che presentano sconnessioni ed una generalizzata mancanza di copriferro. Ovunque affiorano armature pesantemente corrose e nella stessa condizione versano le parti in vista dei pali (sia quelli non incamiciati che quelli con camicia di acciaio) connesse con le travi portanti la soletta (i nodi trave-palo sono privi di copriferro in modo generalizzato e le armature in avanzato stato di corrosione). Le foto sotto evidenziano bene lo stato di degrado fin qui descritto.

Questa situazione a giudizio degli scriventi è riconducibile ad una scelta progettuale infelice, fatta quando è stata innalzata la quota del calpestio, che ha condotto alla concentrazione di carichi di notevole entità (soletta e travi in c.a.), senza adeguata consapevolezza circa i loro effetti su pali di piccolo diametro infissi sul fondale melmoso del lago, con il risultato di rilevanti cedimenti/deformazioni differenziali in vari punti del pontile e quindi fessurazioni dei copriferri e aggressione alle armature, che giorno dopo giorno hanno visto aumentare la corrosione con progressiva espulsione del calcestruzzo fino alla attuale situazione.

Le attuali componenti strutturali ammalorate, per il livello di degrado e disarticolazione raggiunto, come già detto non sono recuperabili pertanto, per riparare e riqualificare il pontile, si dovrà procedere alla loro sostituzione con nuove componenti previa demolizione delle esistenti. Restano escluse dall'intervento di demolizione e sostituzione sia un primo tratto iniziale del pontile dove è possibile mantenere l'attuale impalcato in calcestruzzo armato, sia la piattaforma di imbarco posta all'estremità dello stesso (v. foto sotto), che di epoca più recente, si presenta in migliori condizioni di conservazione e potrà essere oggetto di un successivo intervento di riparazione-riqualificazione.
