| <p align="center"><u>COMMITTENTE</u></p> <p align="center"><b>MATTIA LAGANA'</b></p> | | | |
| <p><b><u>OGGETTO: MESSA IN SICUREZZA FABBRICATO SITO IN FERENTILLO, FRAZIONE MACENANO, FOGLIO 12 MAPPALE 512</u></b></p> | | | |
| <p><b><u>RELAZIONE SULLO STATO DI FATTO E SULLE OPERE DI</u></b></p> <p align="center"><b><u>MESSA IN SICUREZZA</u></b></p> | | | |

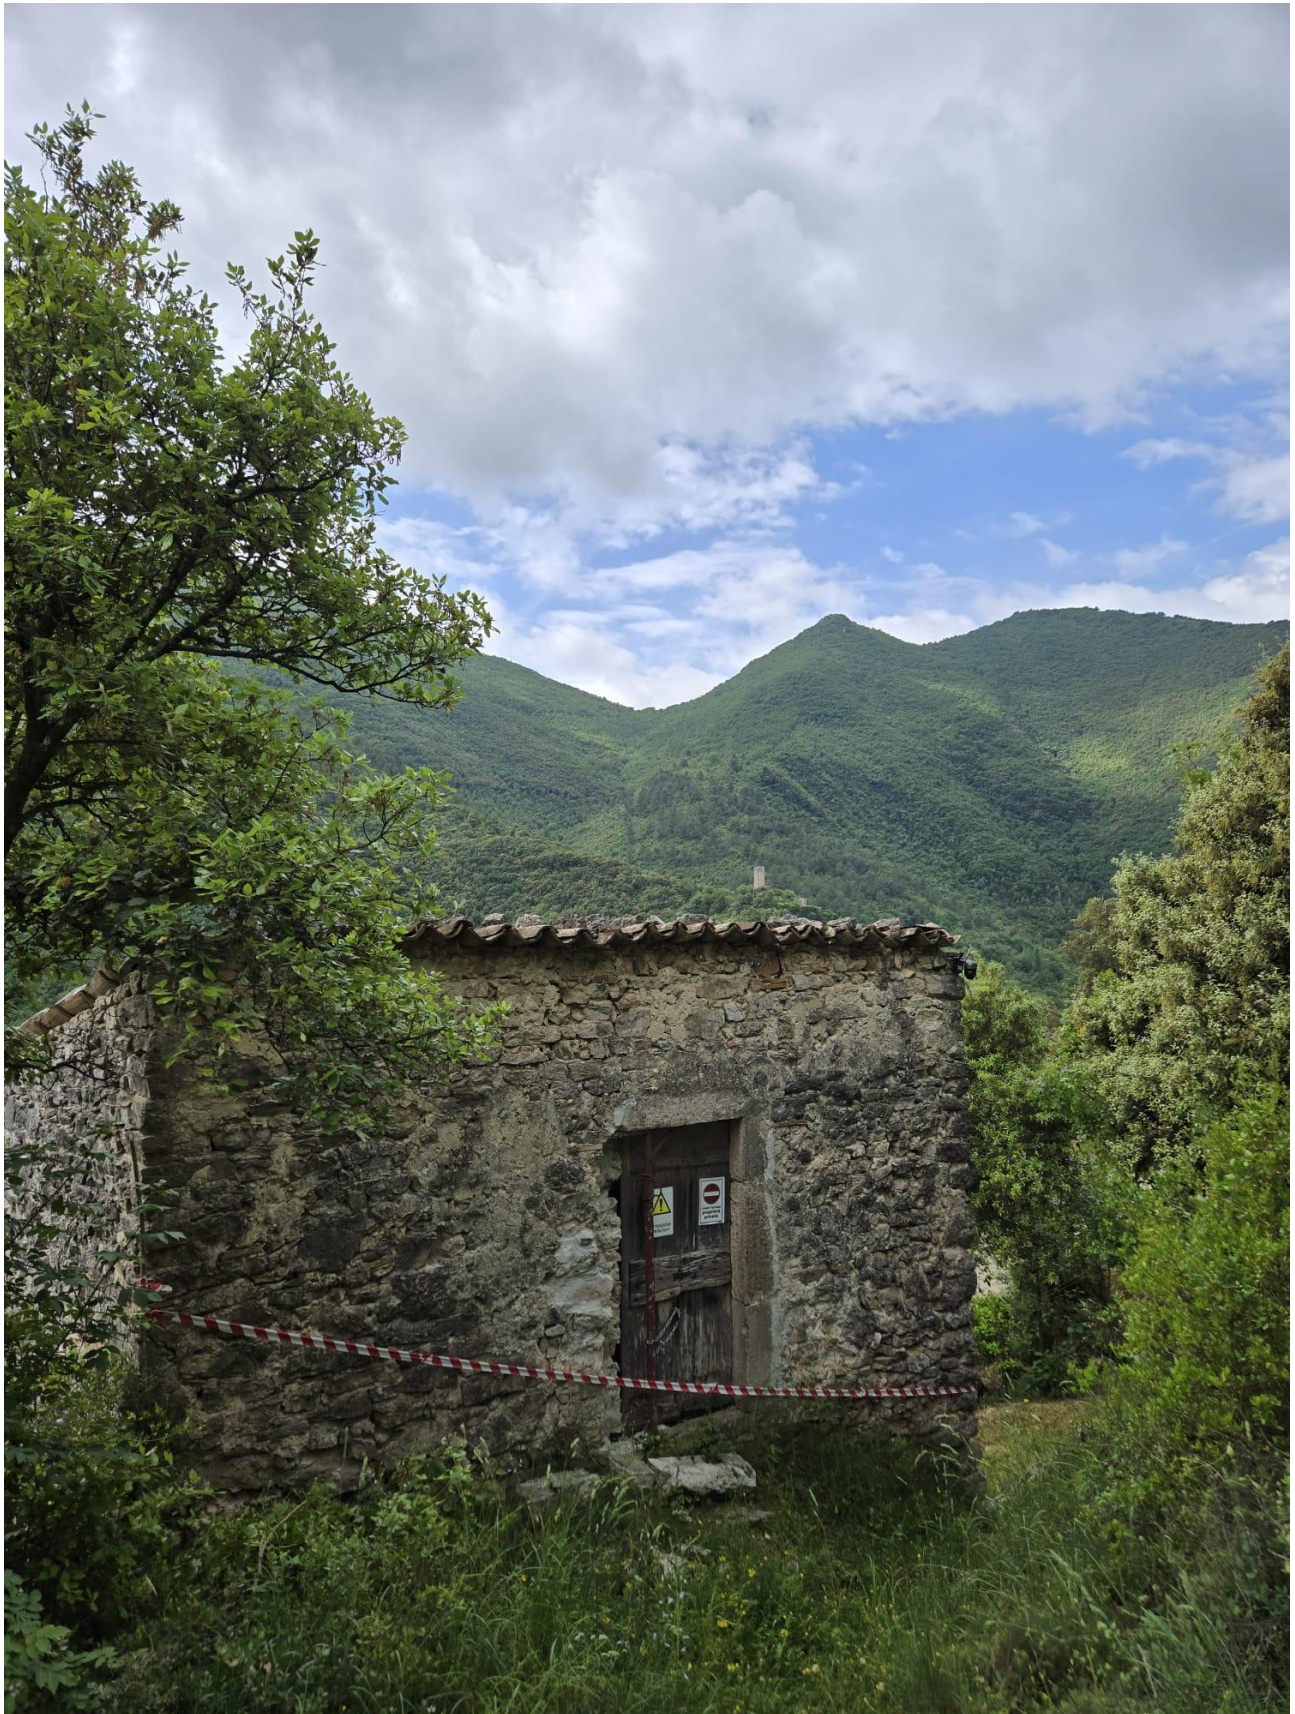
**FOTO 3 – PROSPETTO NORDOVEST**
