# Documentazione fotografica

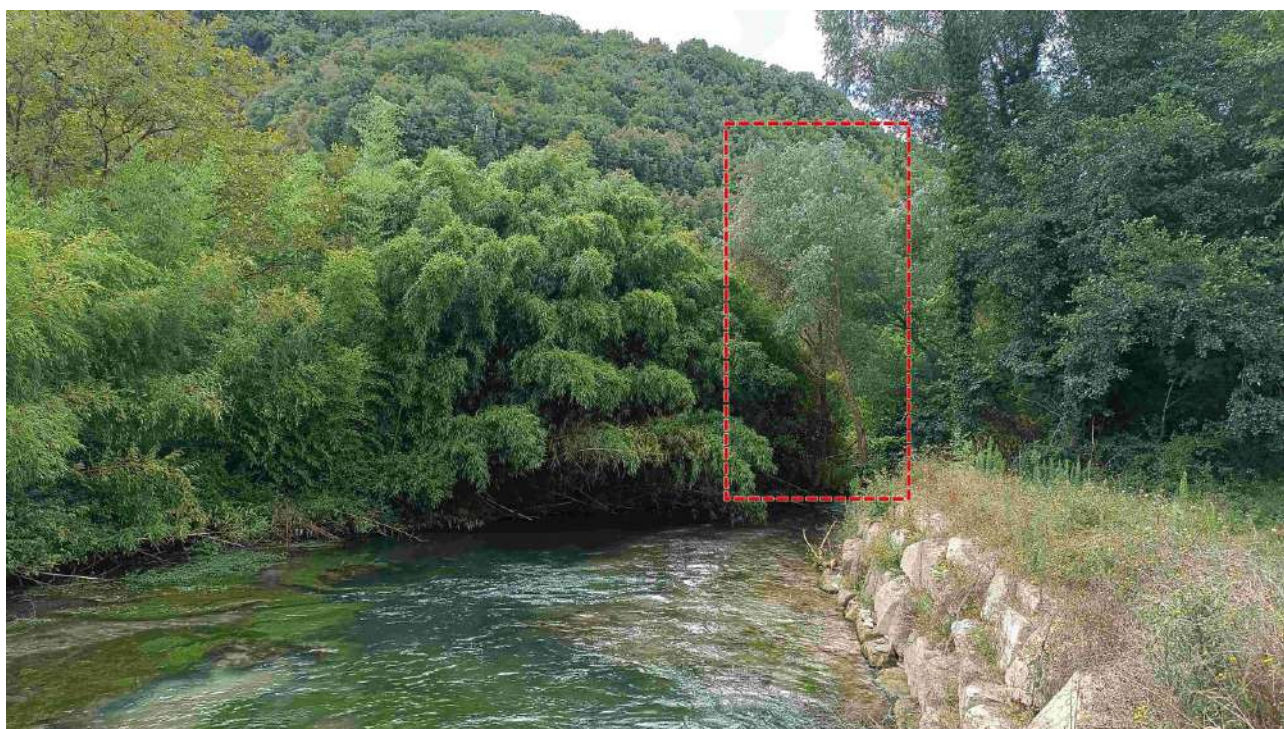
**Figura 2.** Vista sul fiume Nera e pianta oggetto di abbattimento. Nel sito è presente una scogliera sulla sponda in dx idraulica (*cono n.1*)

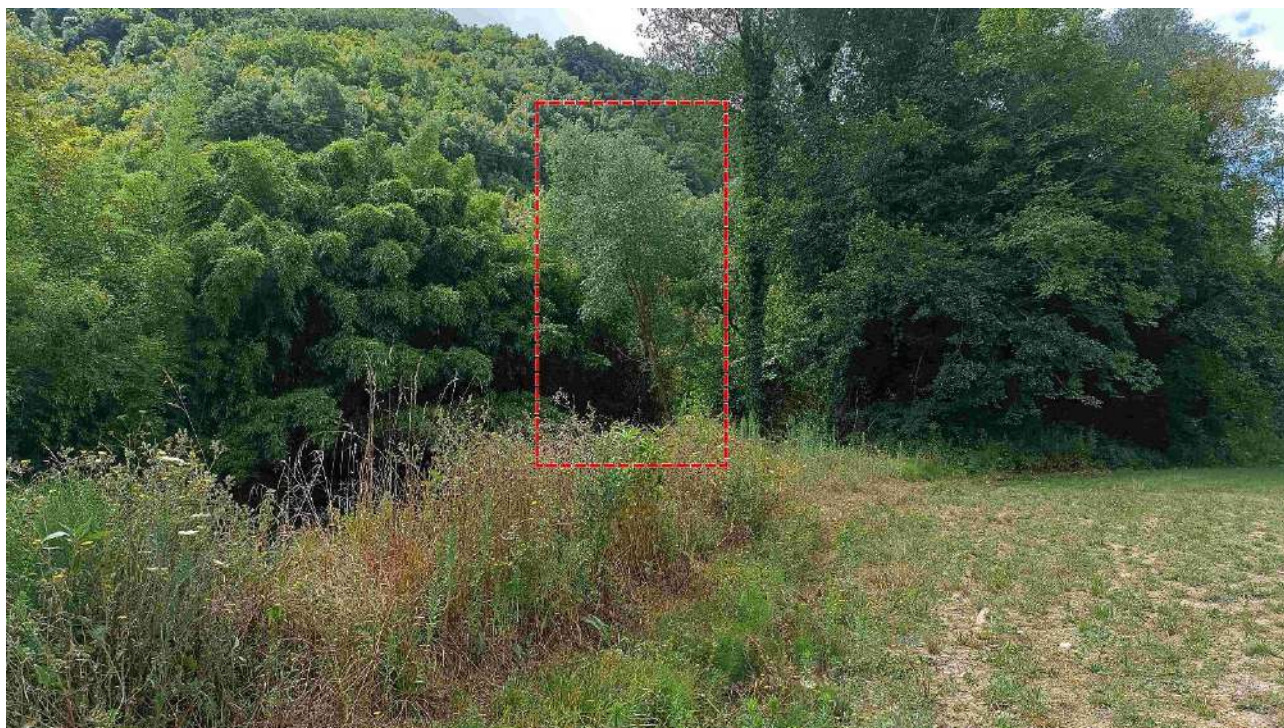
**Figura 4.** Vista sulla pianta oggetto di potatura (*cono n.3*)

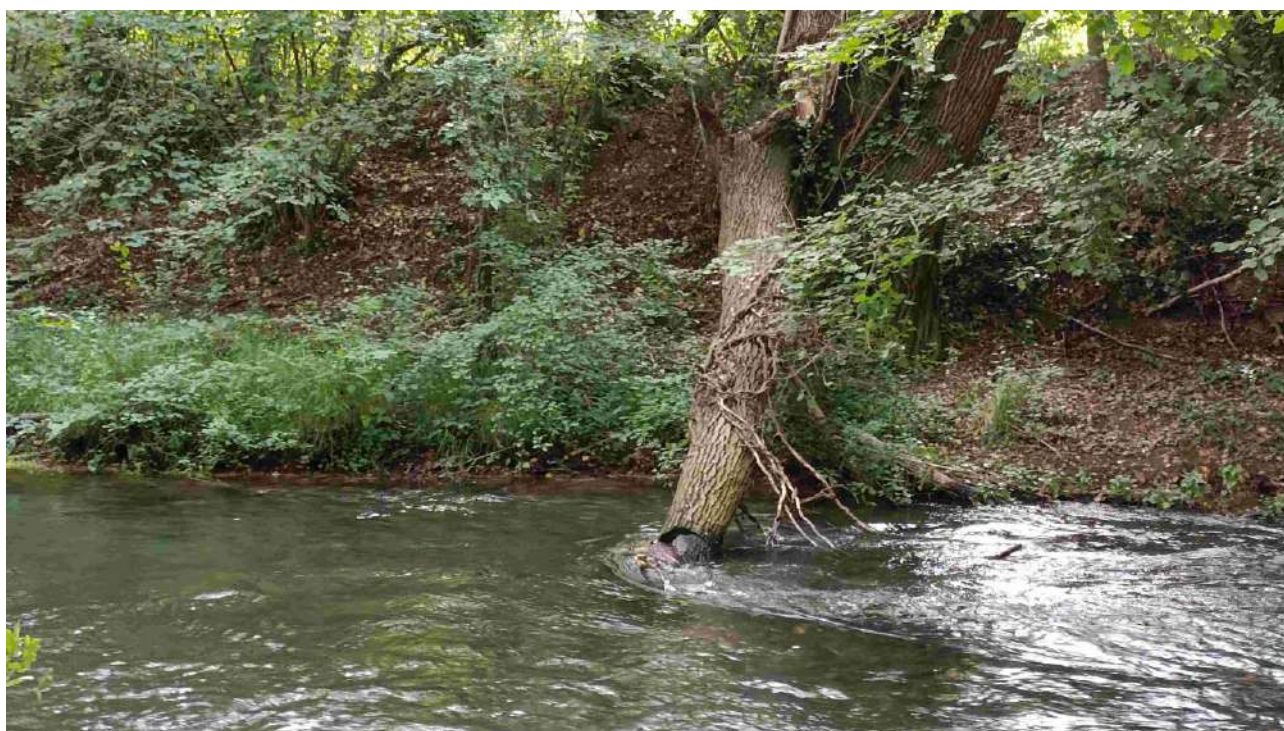
**Figura 2.** Vista sulla branca caduta in alveo da rimuovere (*cono n.1*)

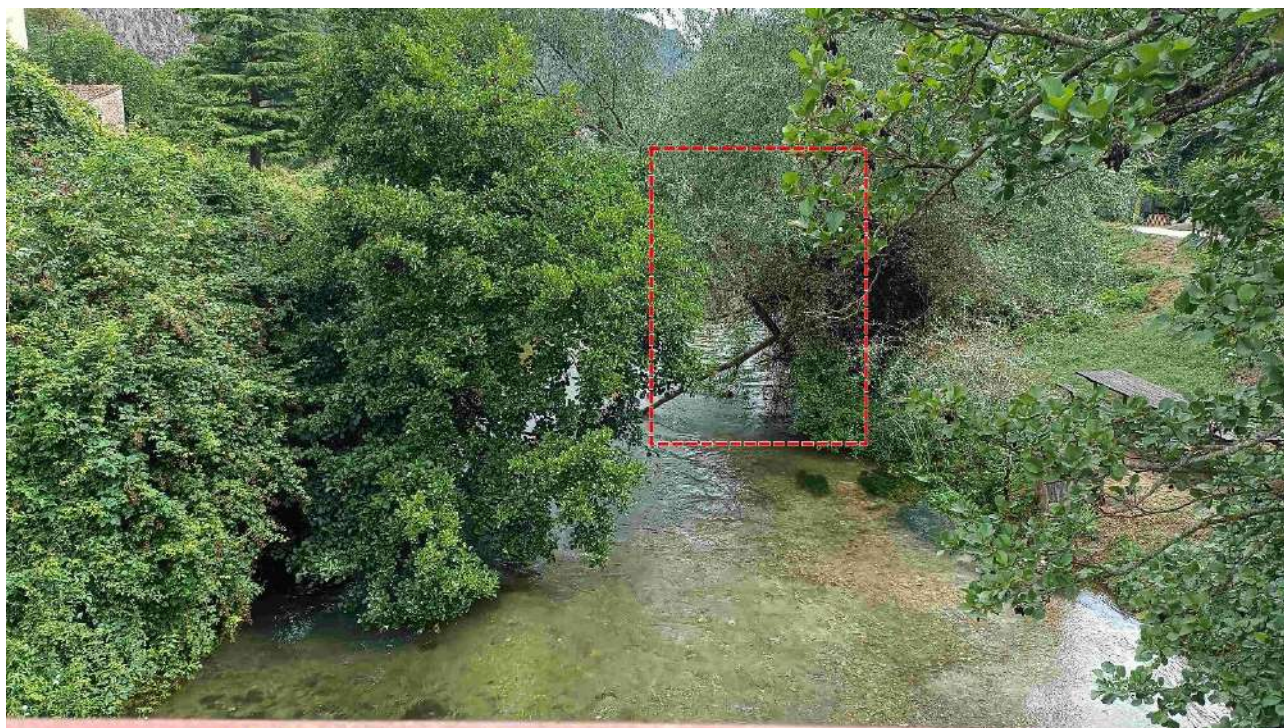
**Figura 2.** Vista sul tratto a monte del ponte e salice oggetto di potatura (cono n.1)

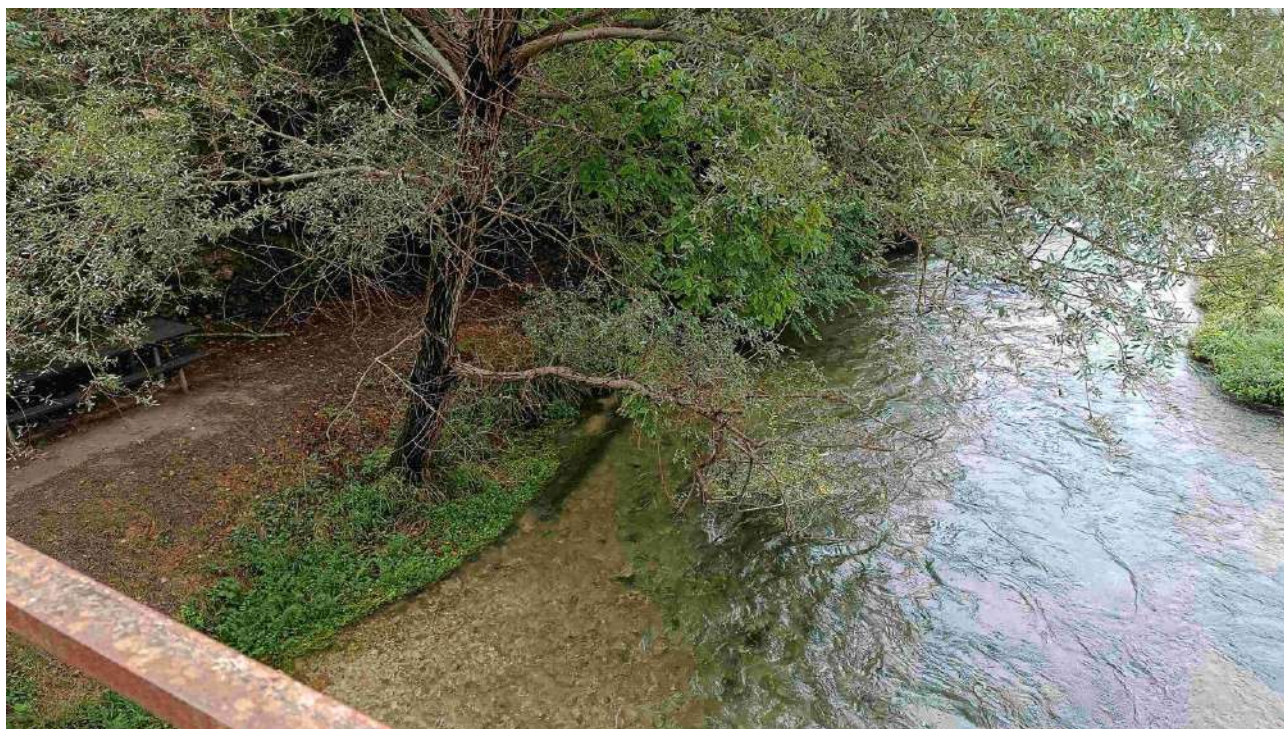
**Figura 3.** Vista a valle del ponte e rami di salice oggetto di potatura (*cono n.2*)

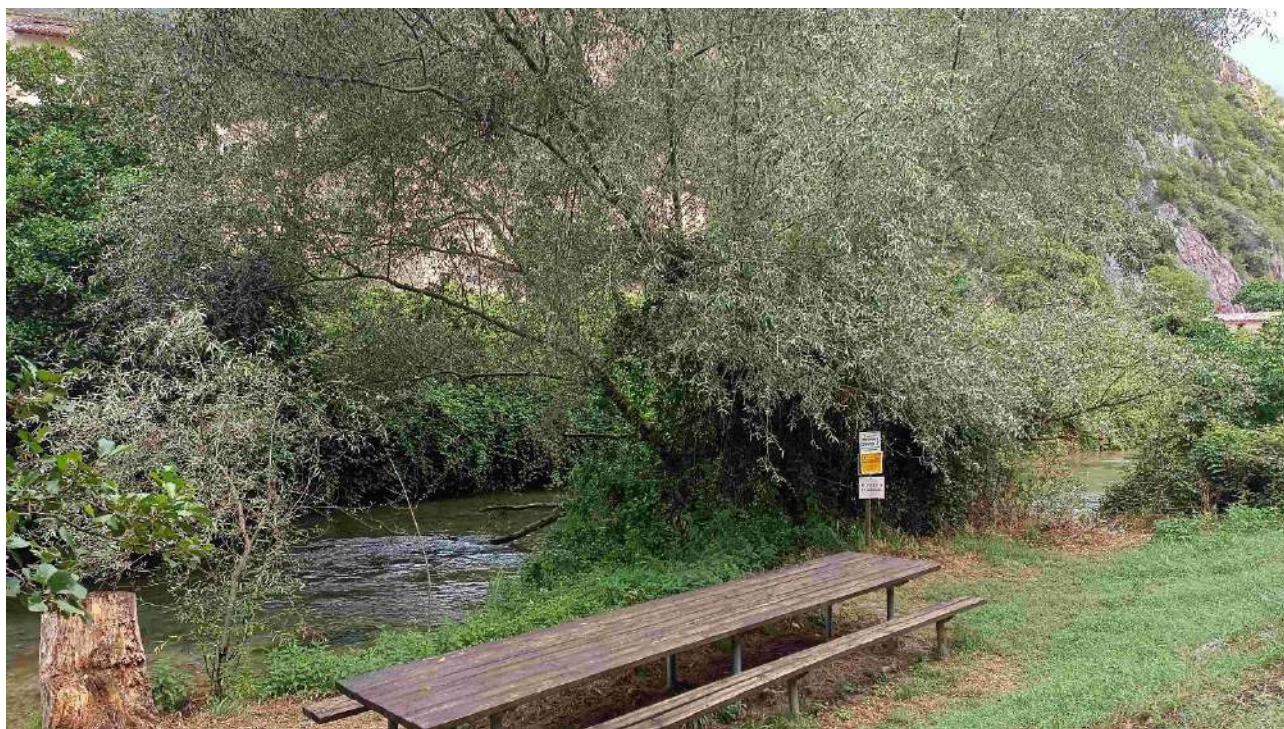
**Figura 5.** Vista dall'area attrezzata sul salice oggetto di potatura (*cono n.4*)

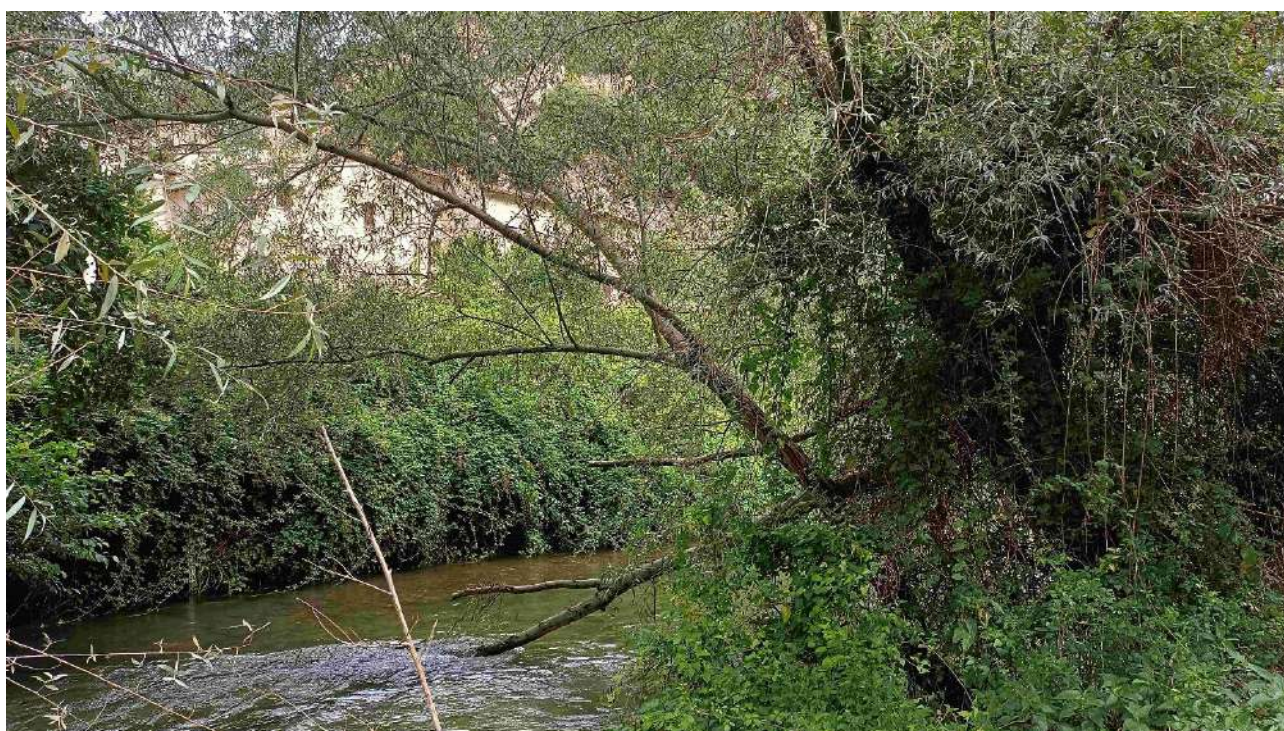
**Figura 6.** Vista su branche e rami pericolanti oggetto di potatura e rimozione (*cono n.5*)

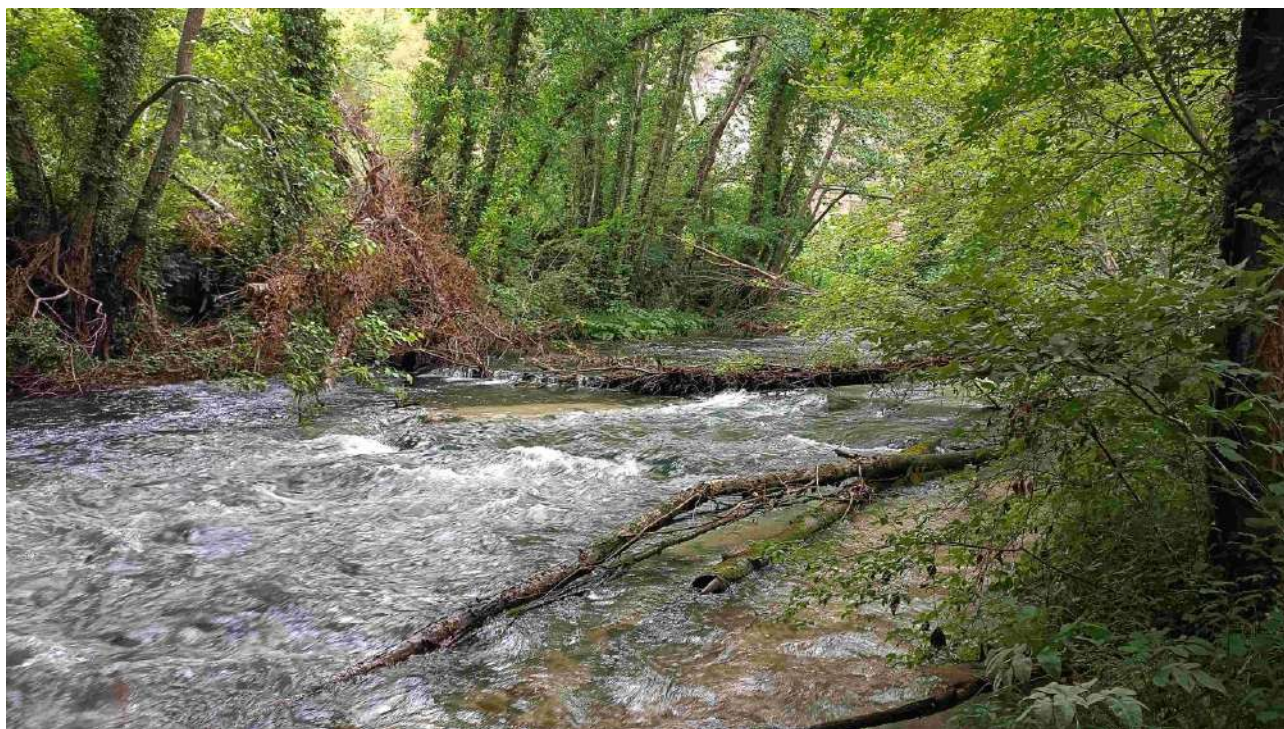
**Figura 2.** Vista sulle alberatura in alveo da rimuovere (cono n.1)

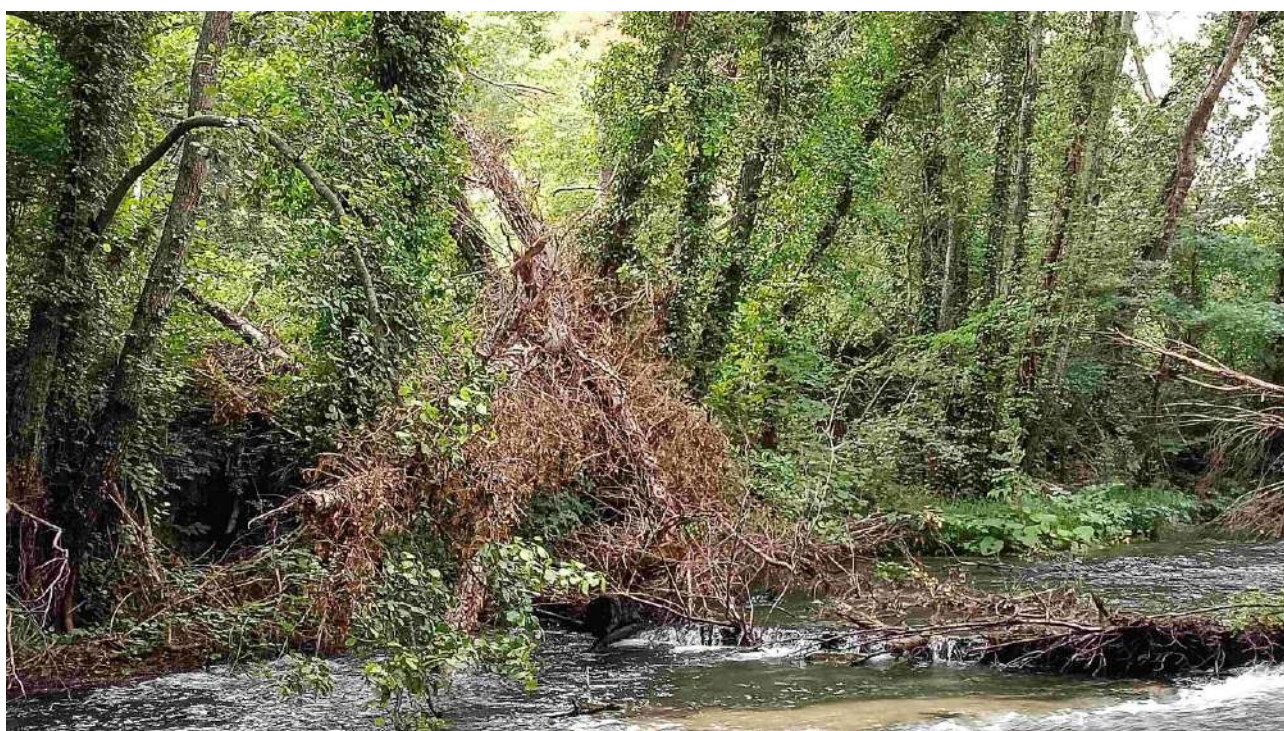
**Figura 3.** Vista sulle piante morte cadute da rimuovere (cono n.2)

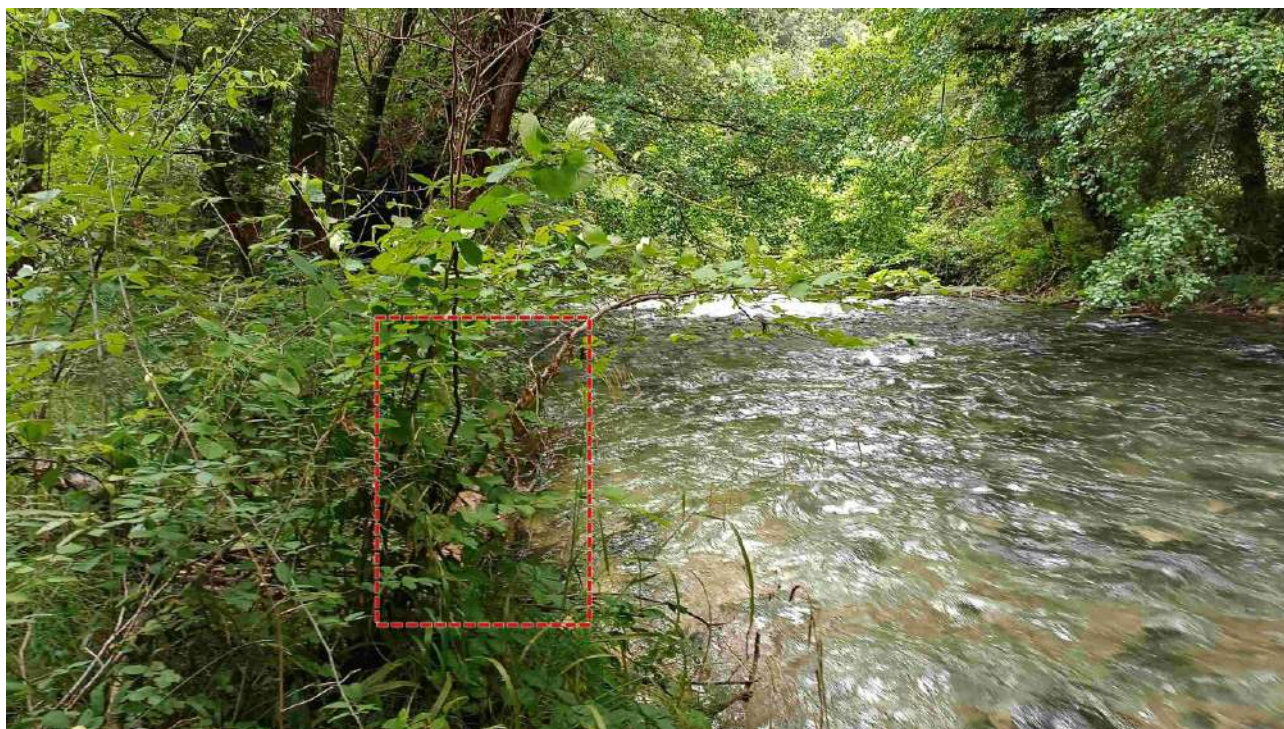
**Figura 4.** Vista sulla pianta caduta in alveo da rimuovere (*cono n.3*)

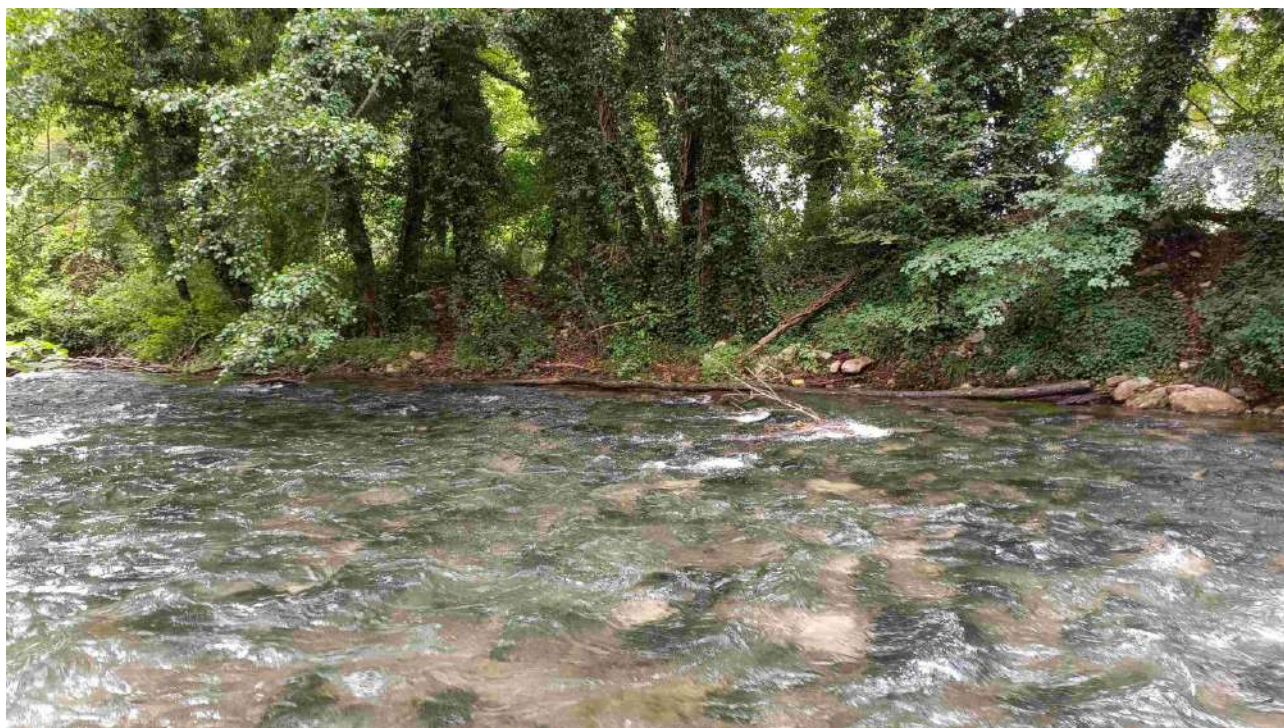
**Figura 5.** Vista sui tronchi in alveo e in ambito ripariale da rimuovere. A destra è visibile l'accesso al fiume in dx idrografica. (*cono n.4*)

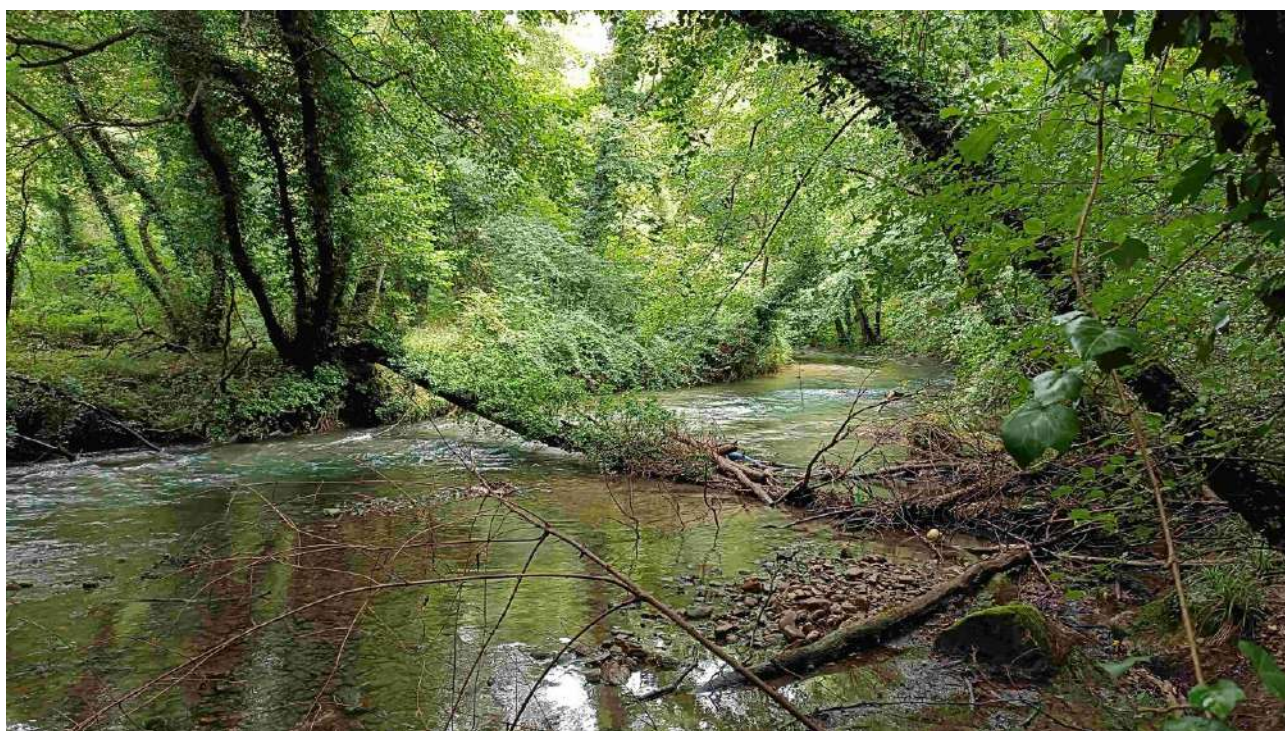
**Figura 2.** Vista sul materiale in alveo da rimuovere (*cono n.1*)

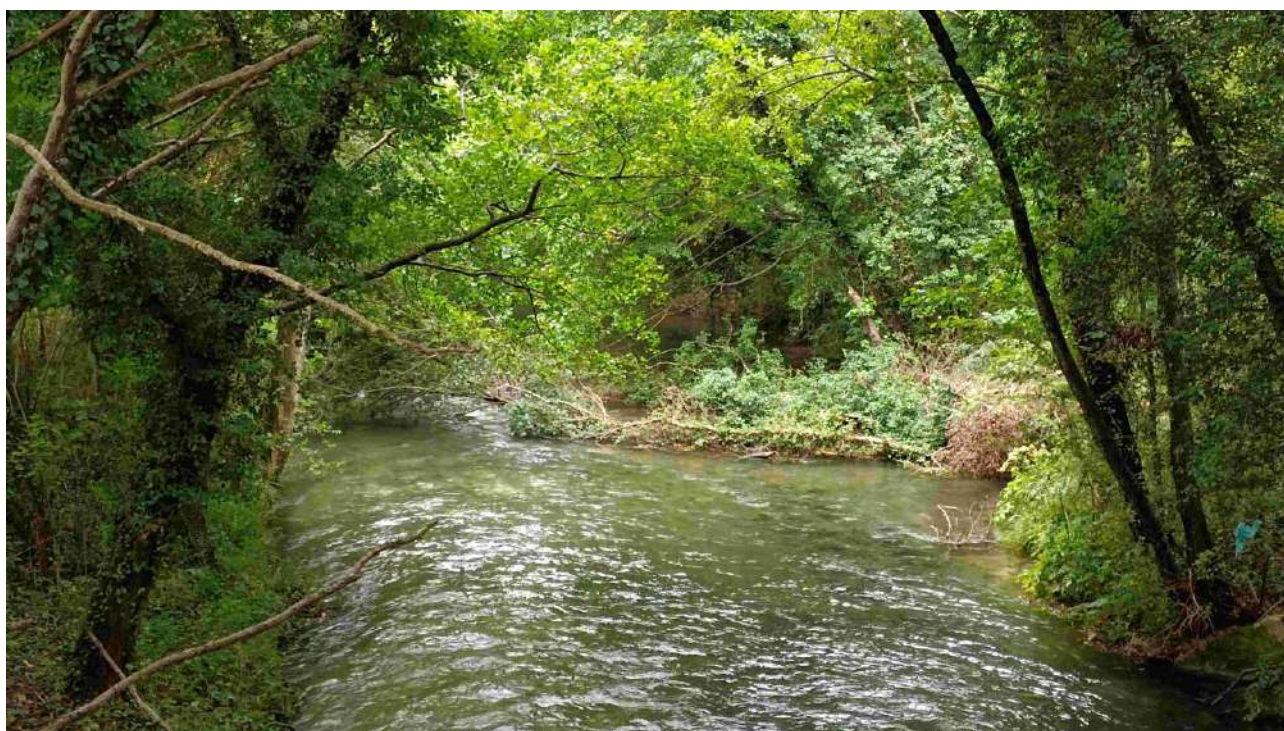
**Figura 2.** Vista sull'albero caduto in alveo da rimuovere (*cono n.1*)

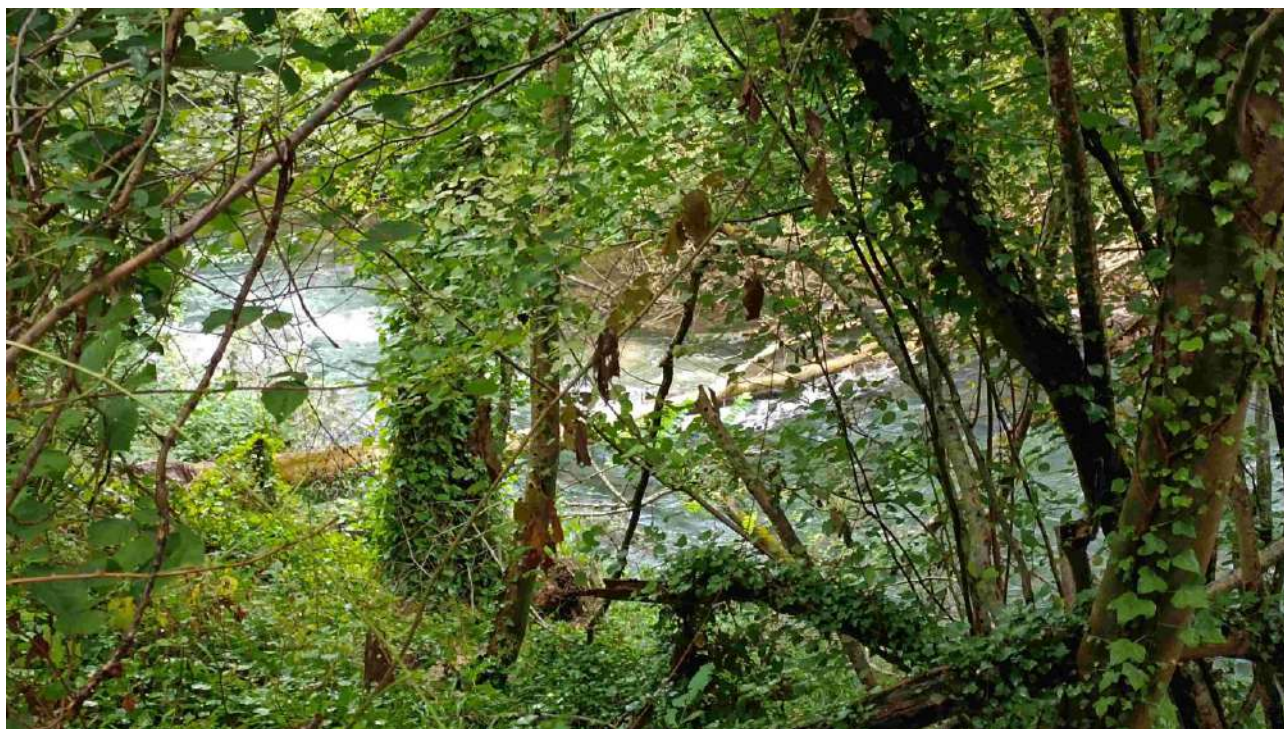
**Figura 3.** Vista dello sbarramento in alveo da rimuovere (*cono n.1*)

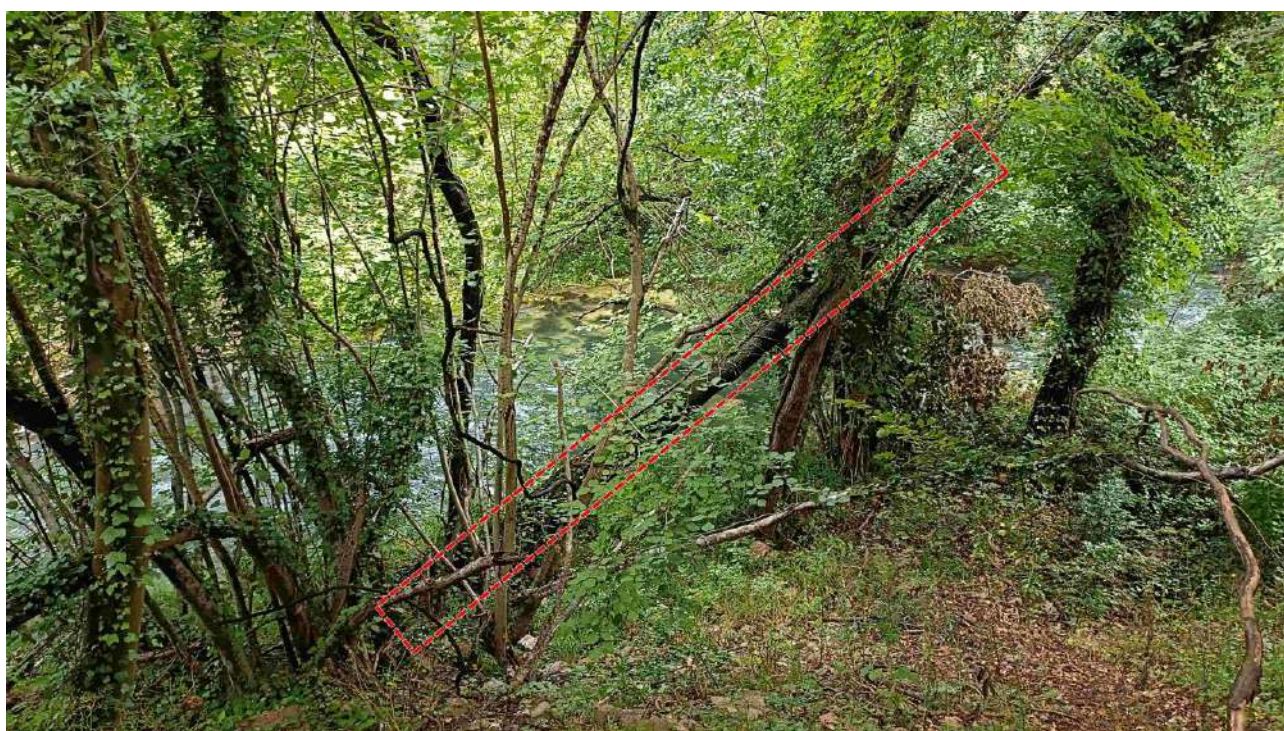
**Figura 4.** Vista sulla pianta pericolante da rimuovere (*cono n.2*)

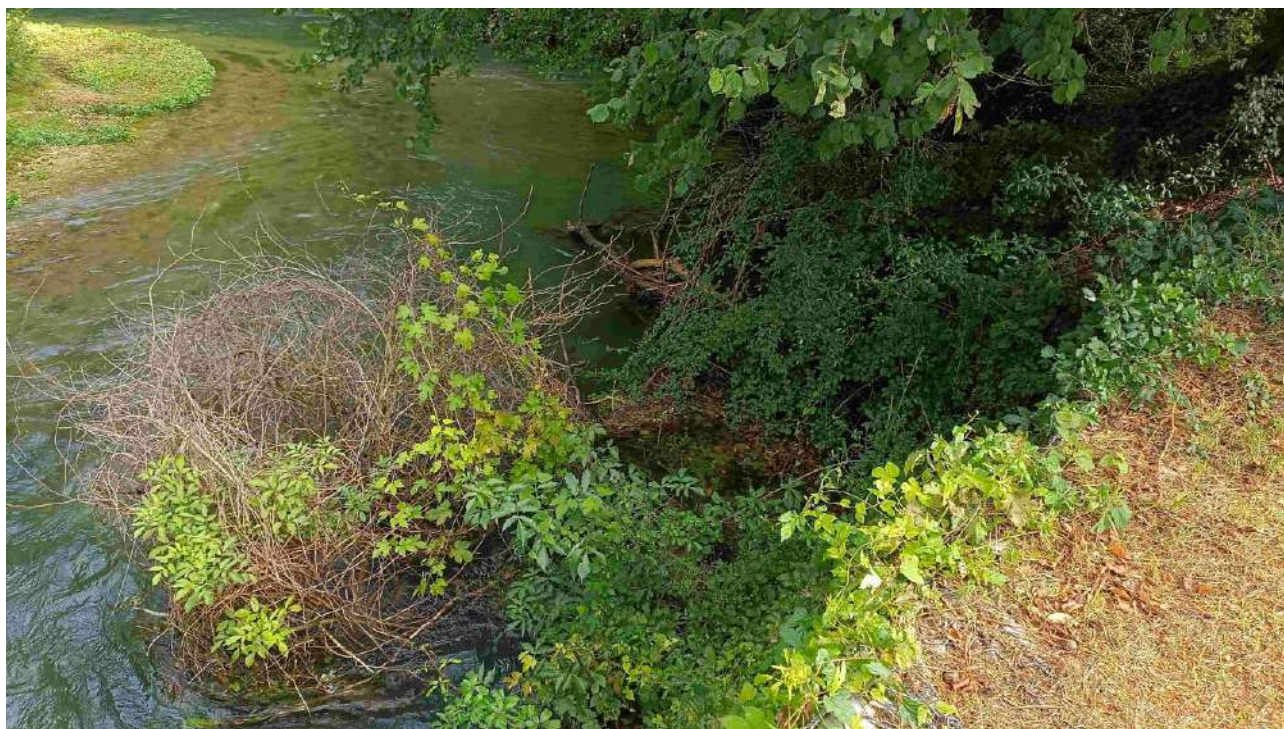
**Figura 3.** Vista sul materiale vegetale in alveo da rimuovere (*cono n.1*)

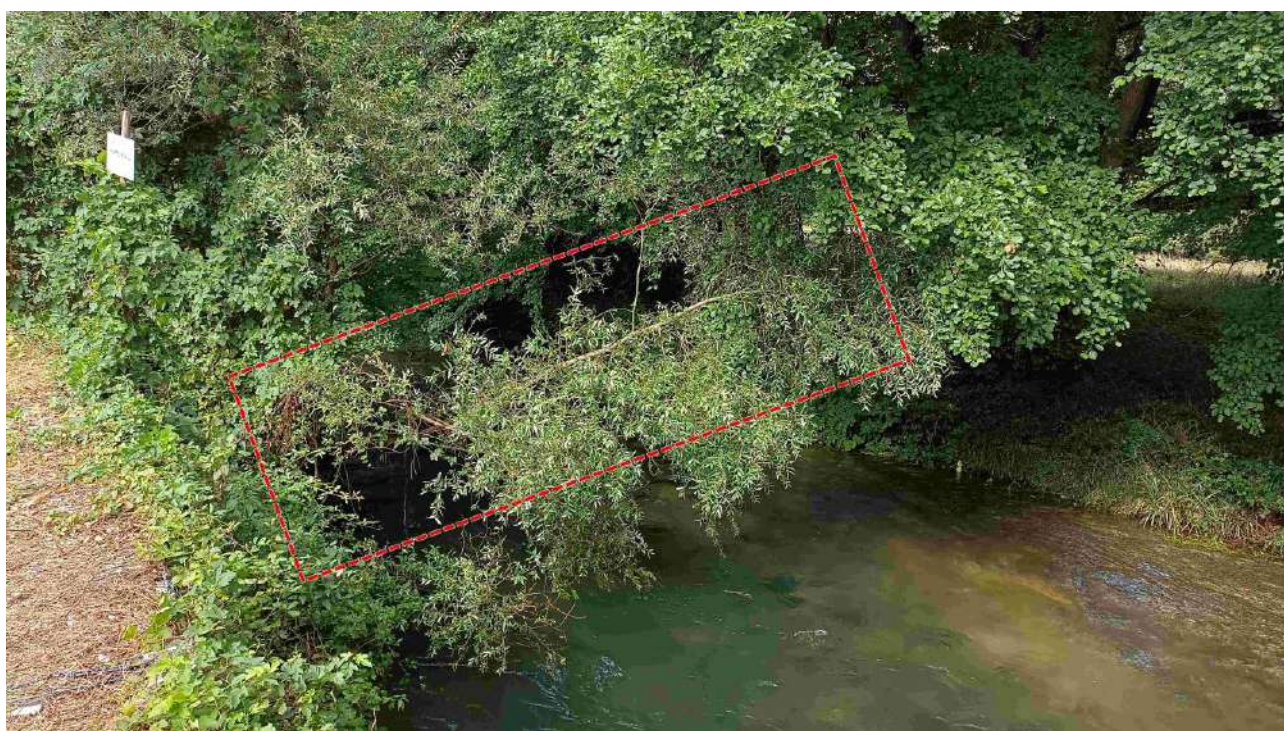
**Figura 4.** Vista sulla pianta di salice pericolante da rimuovere (*cono n.2*)

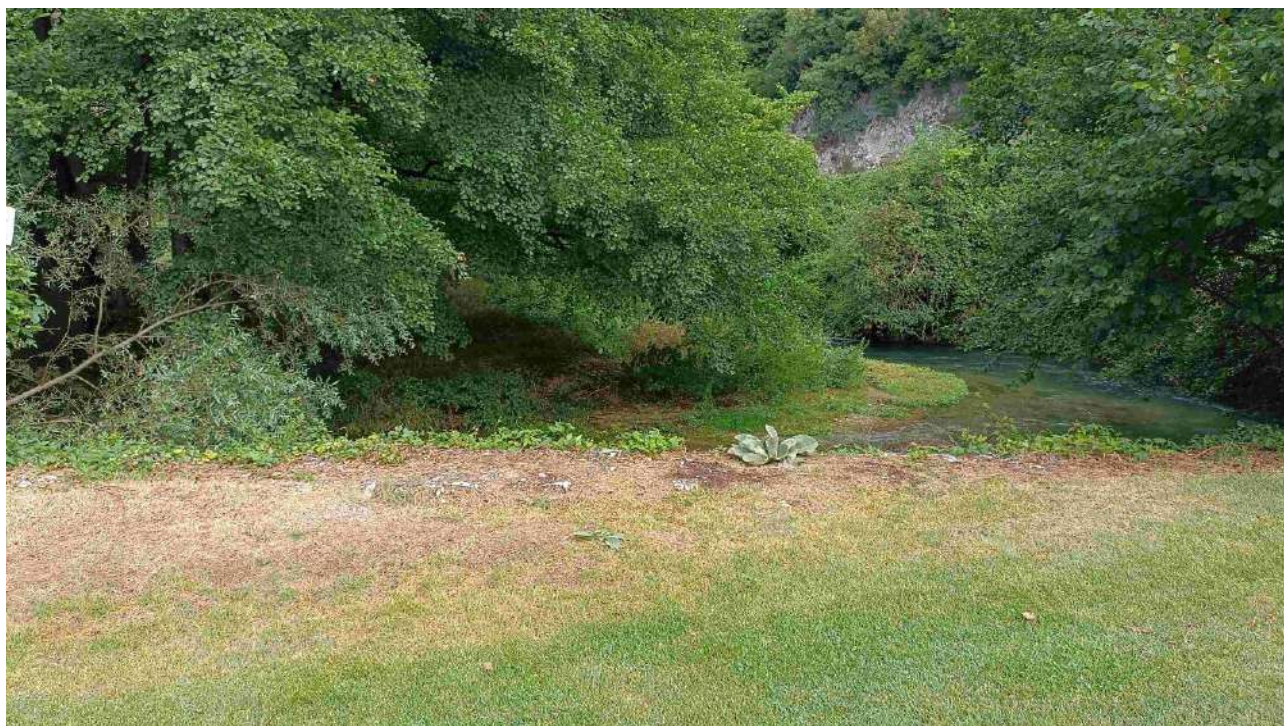
**Figura 7.** Vista sull'area di realizzazione della difesa spondale. Attualmente è presente una gabbionata parzialmente ammalorata. (cono n.5)

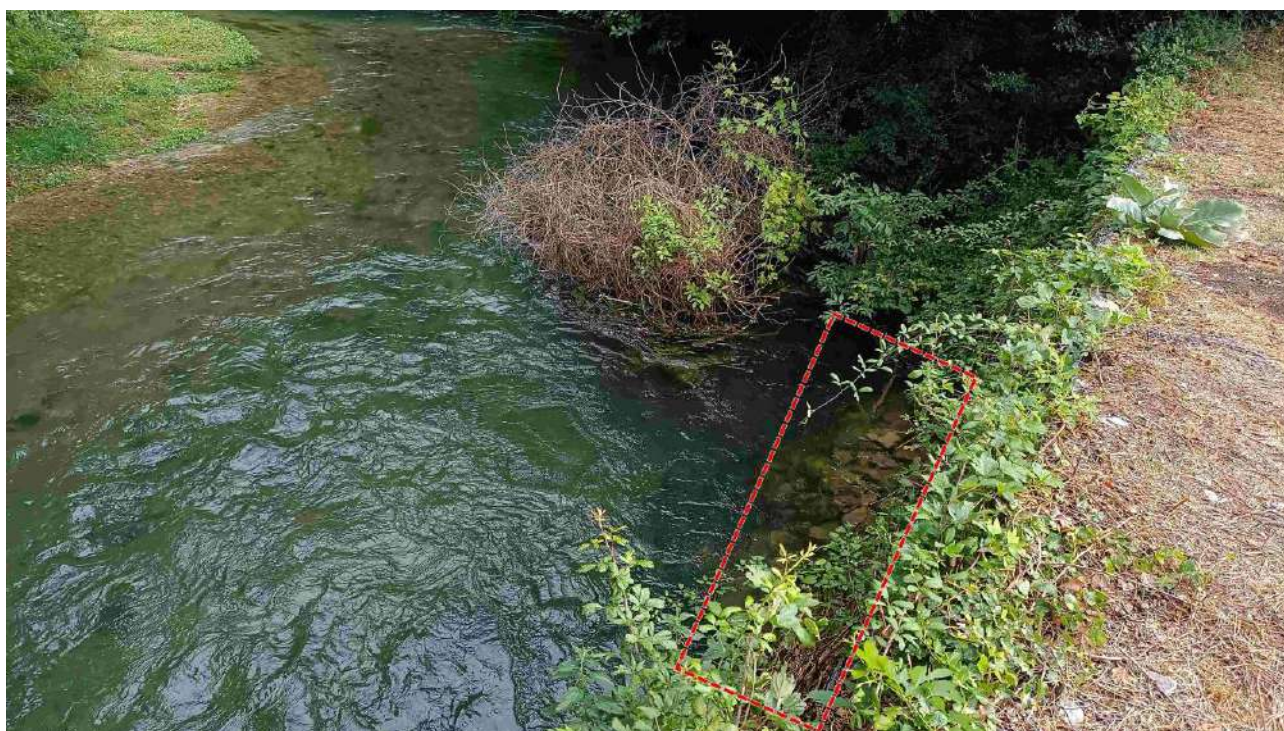
**Figura 8.** Vista sul sito di realizzazione delle fondazioni della nuova scogliera. Il materiale presente sarà movimentato e compattato per l'alloggio delle fondazioni della nuova difesa spondale (cono n.6)
