COMUNE DI TUORO

PROGETTO FATTIBILITA' TECNICO ECONOMICA RIPARAZIONE - RIQUALIFICAZIONE PONTILE PUNTA NAVACCIA

RELAZIONE GENERALE E DOCUMENTAZIONE FOTOGRAFICA

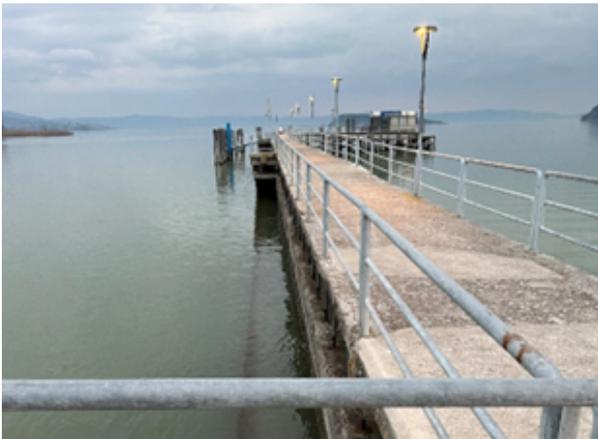
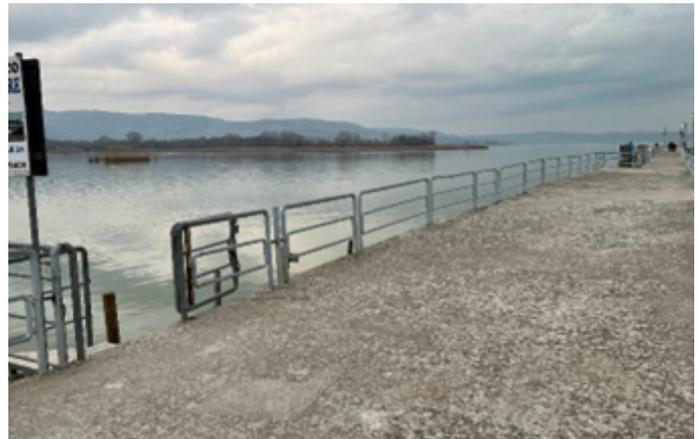
Il pontile di Punta Navaccia è utilizzato per l'imbarco alle isole del Trasimeno ed è costituito da un manufatto in muratura continua a mo' di arginea cui è stata sovrapposta negli anni '70 una soletta in cemento armato (per innalzare la quota del calpestio rispetto allo zero igrometrico stabilito per il lago) previa realizzazione di pali dalla quota di extradosso della struttura muraria stessa. L'opera presenta una larghezza di circa 5,2 metri nei primi 75 metri (foto sotto a dx) e di circa 2,80 metri nei successivi 100 metri (foto sotto a sx) in cui si prolunga fino a raggiungere una piattaforma di imbarco ai traghetti di dimensioni 5,60 x 25 metri, ubicata ortogonalmente sul lato ovest.

Il pontile, così come appare oggi, è un'opera che ha meno di 70 anni di vita per cui non rientra tra i manufatti di interesse storico e versa in una condizione di grave degrado, in particolare la soletta di calpestio in calcestruzzo armato risulta fortemente deformata con i ferri di armatura di intradosso che affiorano in modo diffuso e i ribassi delle travi che presentano sconnessioni ed una generalizzata mancanza di copriferro. Ovunque affiorano armature pesantemente corrose e nella stessa condizione versano le parti in vista dei pali (sia quelli non incamiciati che quelli con camicia di acciaio) connesse con le travi portanti la soletta (i nodi trave-palo sono privi di copriferro in modo generalizzato e le armature in avanzato stato di corrosione). Le foto sotto evidenziano bene lo stato di degrado fin qui descritto.

Le attuali componenti strutturali ammalorate, per il livello di degrado e disarticolazione raggiunto, come già detto non sono recuperabili pertanto, per riparare e riqualificare il pontile, si dovrà procedere alla loro sostituzione con nuove componenti previa demolizione delle esistenti. Restano escluse dall'intervento di demolizione e sostituzione sia un primo tratto iniziale del pontile dove è possibile mantenere l'attuale impalcato in calcestruzzo armato, sia la piattaforma di imbarco posta all'estremità dello stesso (v. foto sotto), che di epoca più recente, si presenta in migliori condizioni di conservazione e potrà essere oggetto di un successivo intervento di riparazione-riqualificazione.
