| <p align="center"><u>COMMITTENTE</u></p> <p align="center"><b>MATTIA LAGANA'</b></p> | | | |
| <p><b><u>OGGETTO: MESSA IN SICUREZZA FABBRICATO SITO IN FERENTILLO, FRAZIONE MACENANO, FOGLIO 12 MAPPALE 512</u></b></p> | | | |
| <p><b><u>RELAZIONE SULLO STATO DI FATTO E SULLE OPERE DI</u></b></p> <p align="center"><b><u>MESSA IN SICUREZZA</u></b></p> | | | |

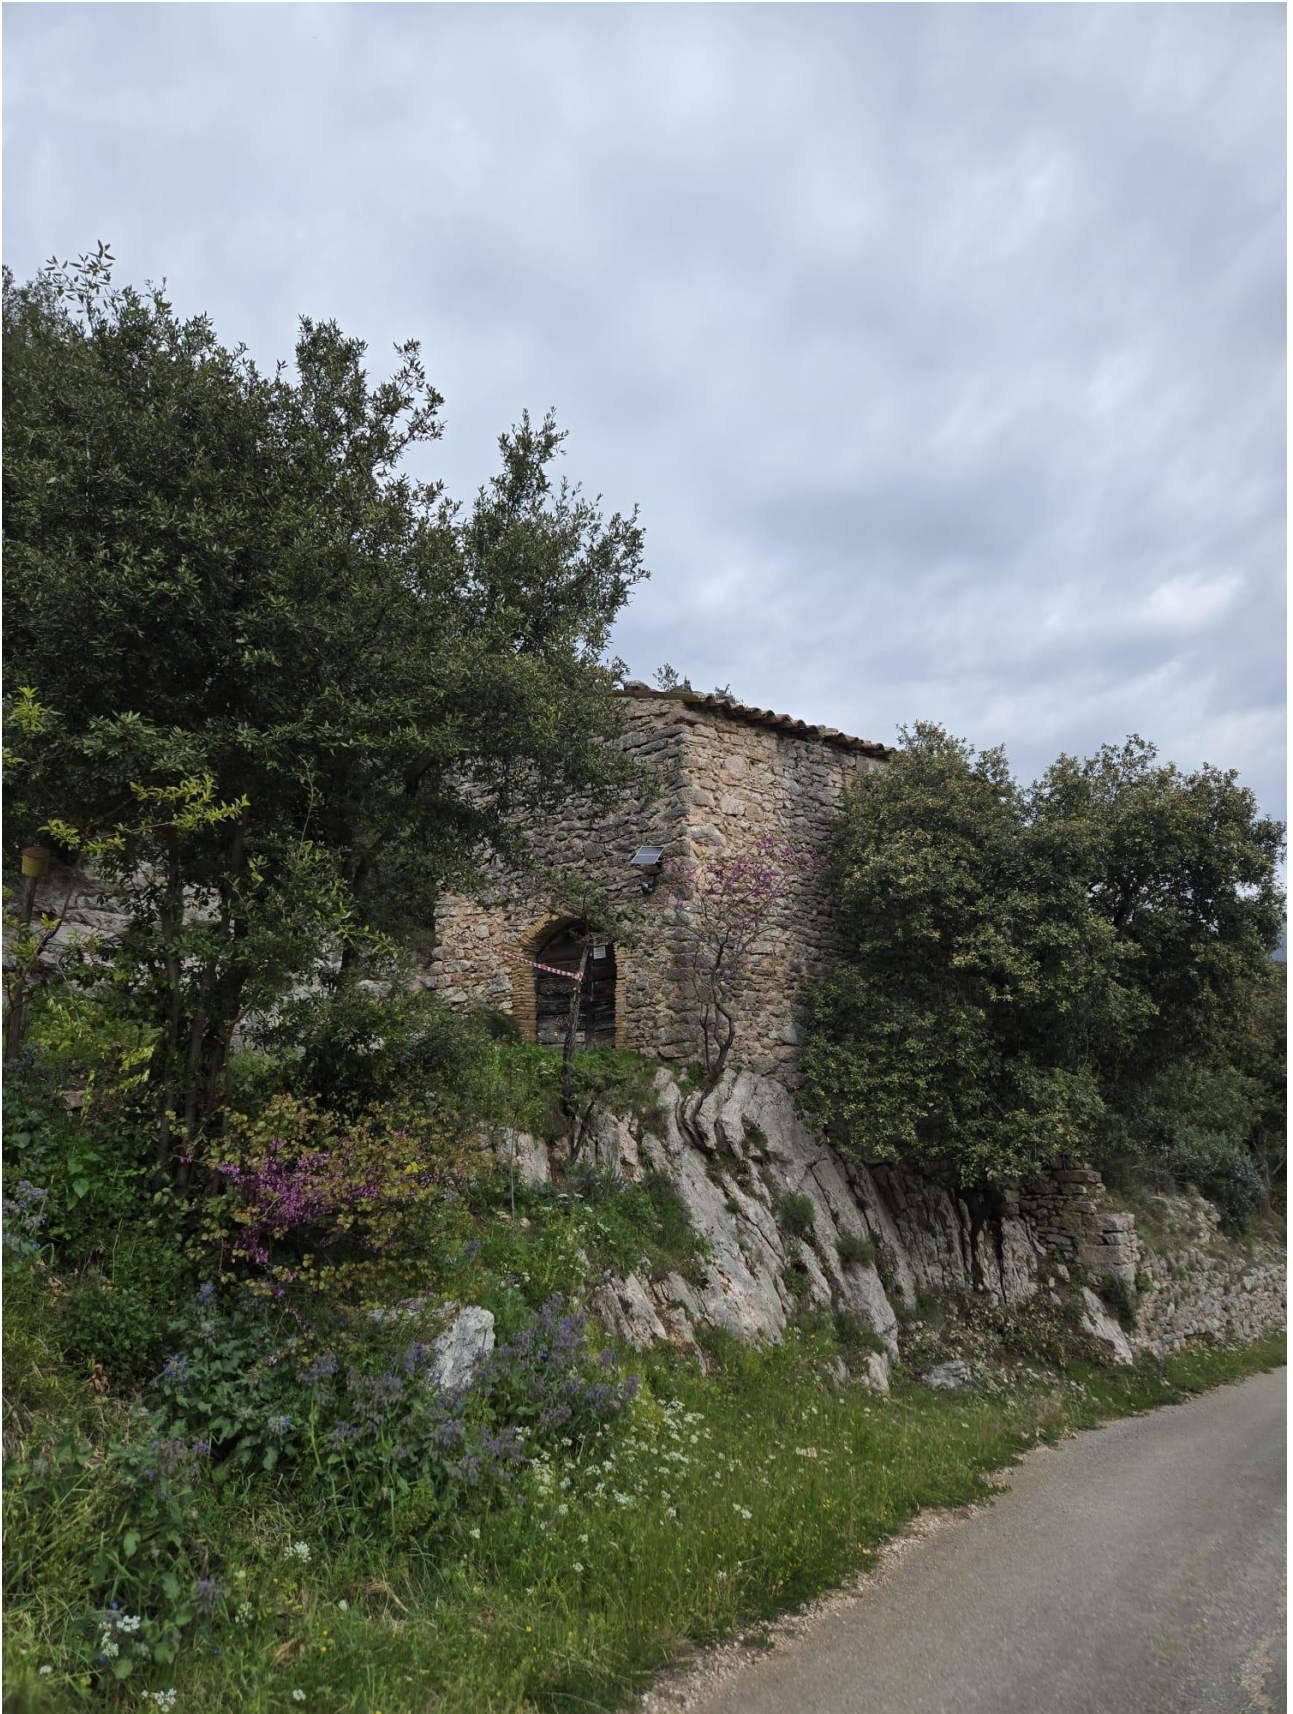
**FOTO 3 – PROSPETTO NORDOVEST**

Il fabbricato oggetto dell'intervento di messa in sicurezza costituito da due locali sovrapposti, di cui il primo seminterrato ed il secondo completamente fuori terra: le strutture portanti sono costituite da murature di pietrame in discreto stato di conservazione, legata con malta a base calce di antica fattura, composta da elementi calcarei irregolari, talvolta sbazzati di varia pezzatura, disposti su file irregolari senza elementi di ripartizione di alcun genere, né laterizio o altro.

Gli orizzontamenti, sia intermedio che di copertura, sono costituiti da orditura primaria e secondaria in legno con pianellato in laterizio e non appaiono in buono stato di conservazione, con porzioni pericolanti e abbondanti infiltrazioni di acqua piovana.

La parete aggettante sulla strada comunale, grava su un affioramento roccioso piuttosto fratturato, apparentemente non in pericolo di crollo immediato.

In ogni caso, anche al fine di far fronte ad eventuali scosse sismiche, si intende intervenire sul fabbricato mettendo in opera un intervento provvisorio di messa in sicurezza del fabbricato, per provvedere al quale si dovranno dapprima mettere in opera dei ponteggi al fine di raggiungere la quota più alta del fabbricato stesso.
