## Compartimento V Sede di Guardea

Reg. (UE) 1305/2013 – Programma di Sviluppo Rurale  
per l'Umbria 2014-2020 – Misura 4 – Sottomisura 4.3  
– Tipologia di Intervento 4.3.3 Annualità 2017/2018 –  
Progetto Definitivo-Esecutivo – Interventi di sostegno  
agli investimenti per l'approvvigionamento idrico nei  
territori destinati a pascolo nei Comuni di Avigliano  
Umbro e Montecchio – Importo € 142.000,00

### RELAZIONE GEOLOGICA E CERTIFICAZIONE IN MATERIA IDROGEOLOGICA

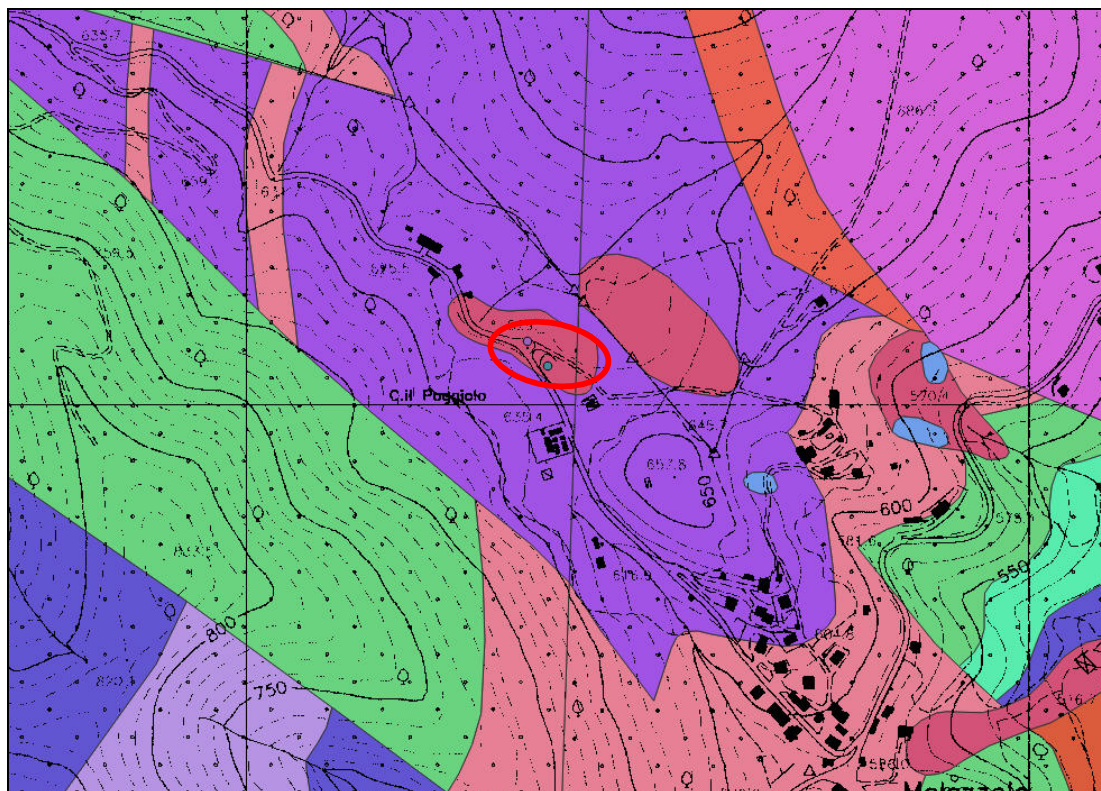
Per ciò che riguarda le caratteristiche geologiche della zona in esame, bisogna dire che in corrispondenza del sito prescelto sono presenti depositi continentali di coltre eluvio-colluviale costituita da depositi essenzialmente fini con clasti di varie dimensioni, provenienti dal disfacimento delle rocce del substrato, accumulati in posto.

- Calcare Massiccio
- Calcarei Diasprigni
- Coltre eluvio-colluviale
- Corniola
- Depositi di frana quiescente
- Detriti di falda
- Litofacies a
- Litofacies b
- Maiolica
- Marne a Furoidi
- Rosso Ammonitico
- Scaglia Bianca
- Scaglia Rossa

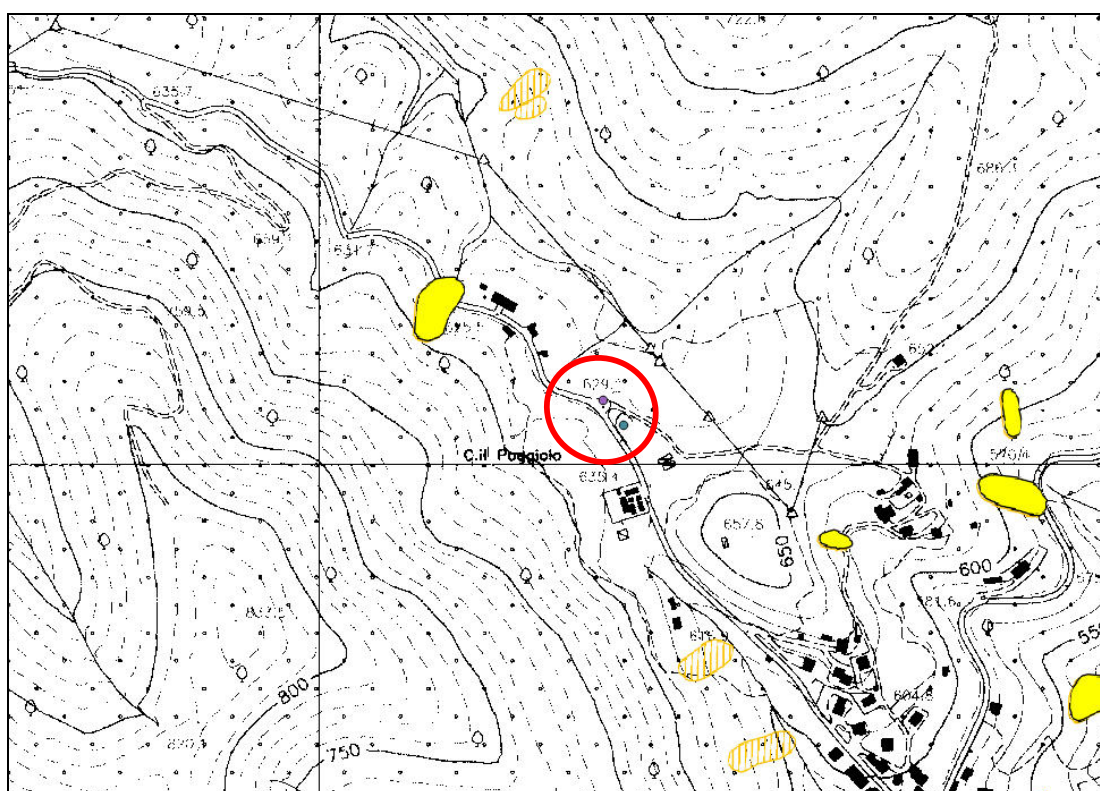
### **Stralcio Cartografia FRANE**

situazione di sostanziale stabilità sarebbe ulteriormente confermata dalla presenza nel sottosuolo di litotipi dotati di buone caratteristiche di resistenza e dalla assenza di dinamiche erosive imputabili all'idrografia superficiale. Ad ulteriore conferma della stabilità del territorio in oggetto, come riportato nella "Carta inventario dei fenomeni franosi e situazioni di rischio da frana" del P.A.I. edita dall'Autorità di bacino del Fiume Tevere, a scala 1:10.000, per l'area in esame non vengono segnalati fenomeni di dissesto e processi morfogenetici di tipo evolutivo in atto e/o allo stato latente.

- Crollo/ribaltamento
- Scivolamento rotazionale
- Espansione
- Colamento lento
- Colamento rapido
- Sprofondamento
- Complesso
- n.d.
