RESTAURO E VALORIZZAZIONE
DEL GIARDINO STORICO DI VILLA CAHEN "LA SELVA"

INTERVENTI DI PROGETTO:
SERRA CALDA E LOCALI ADIACENTI
PIANTE PROSPETTI SEZIONI DI PROGETTO
PARTICOLARI COSTRUTTIVI
SOVRAPPOSIZIONI

TAV. C6

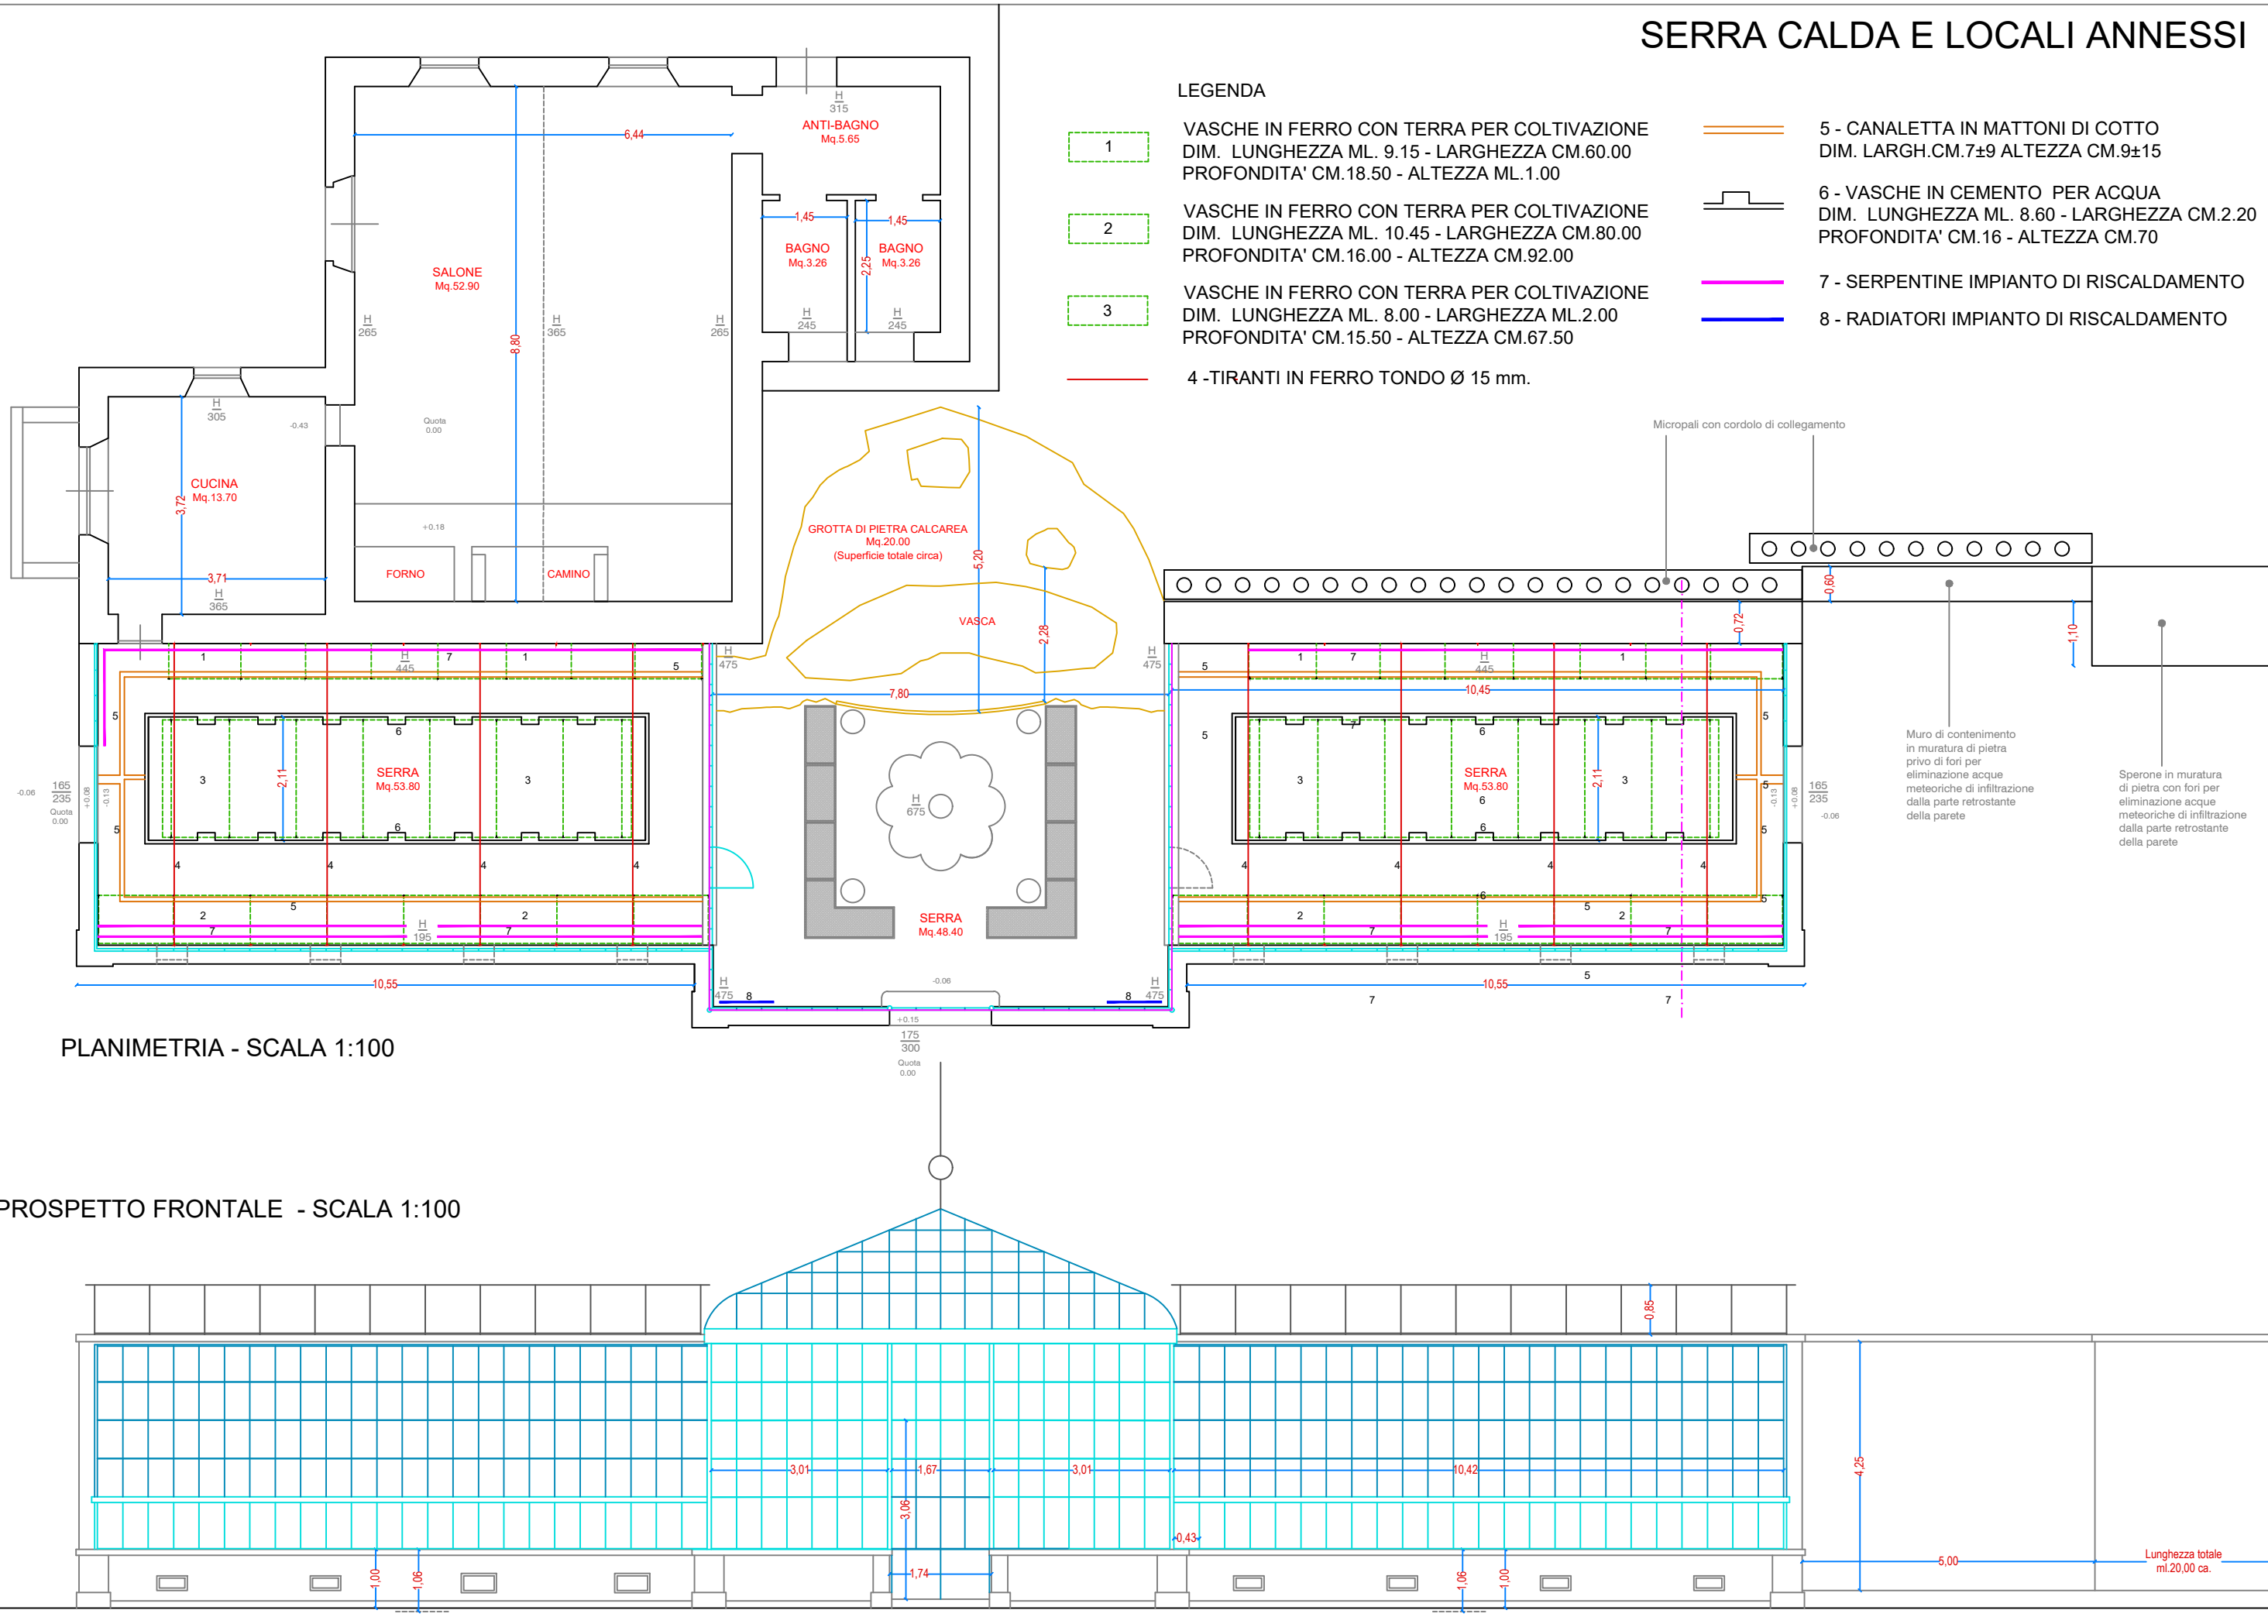
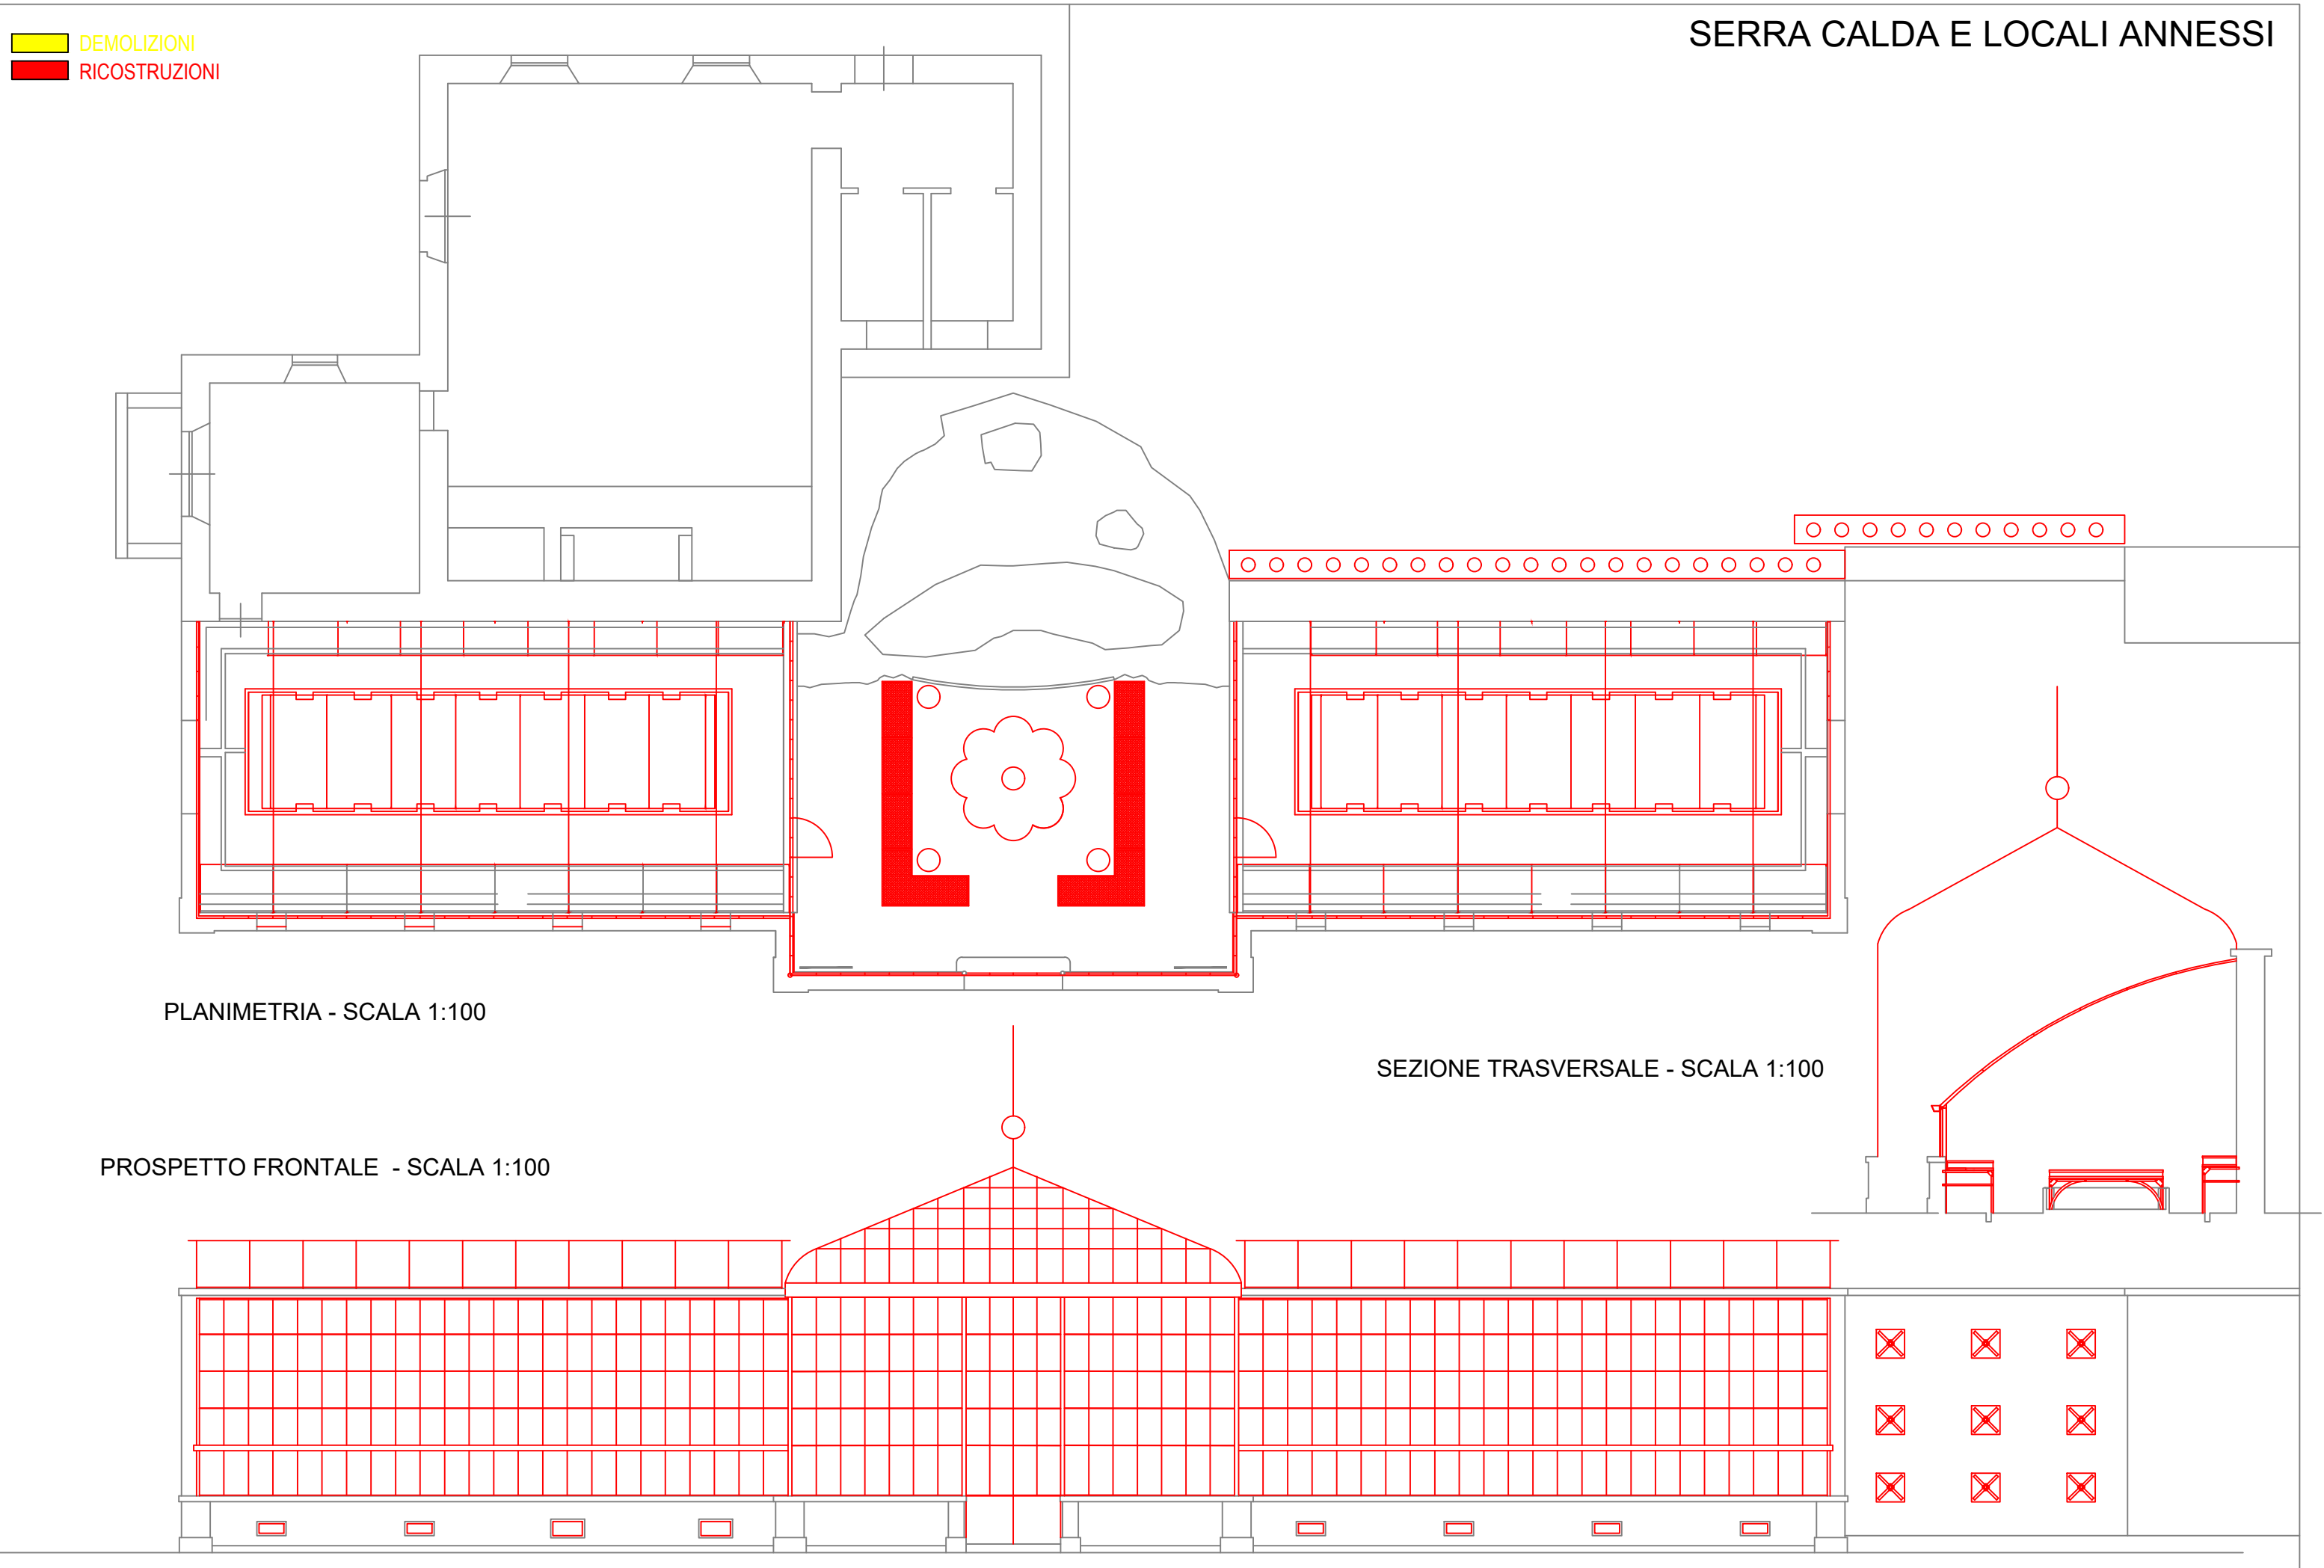
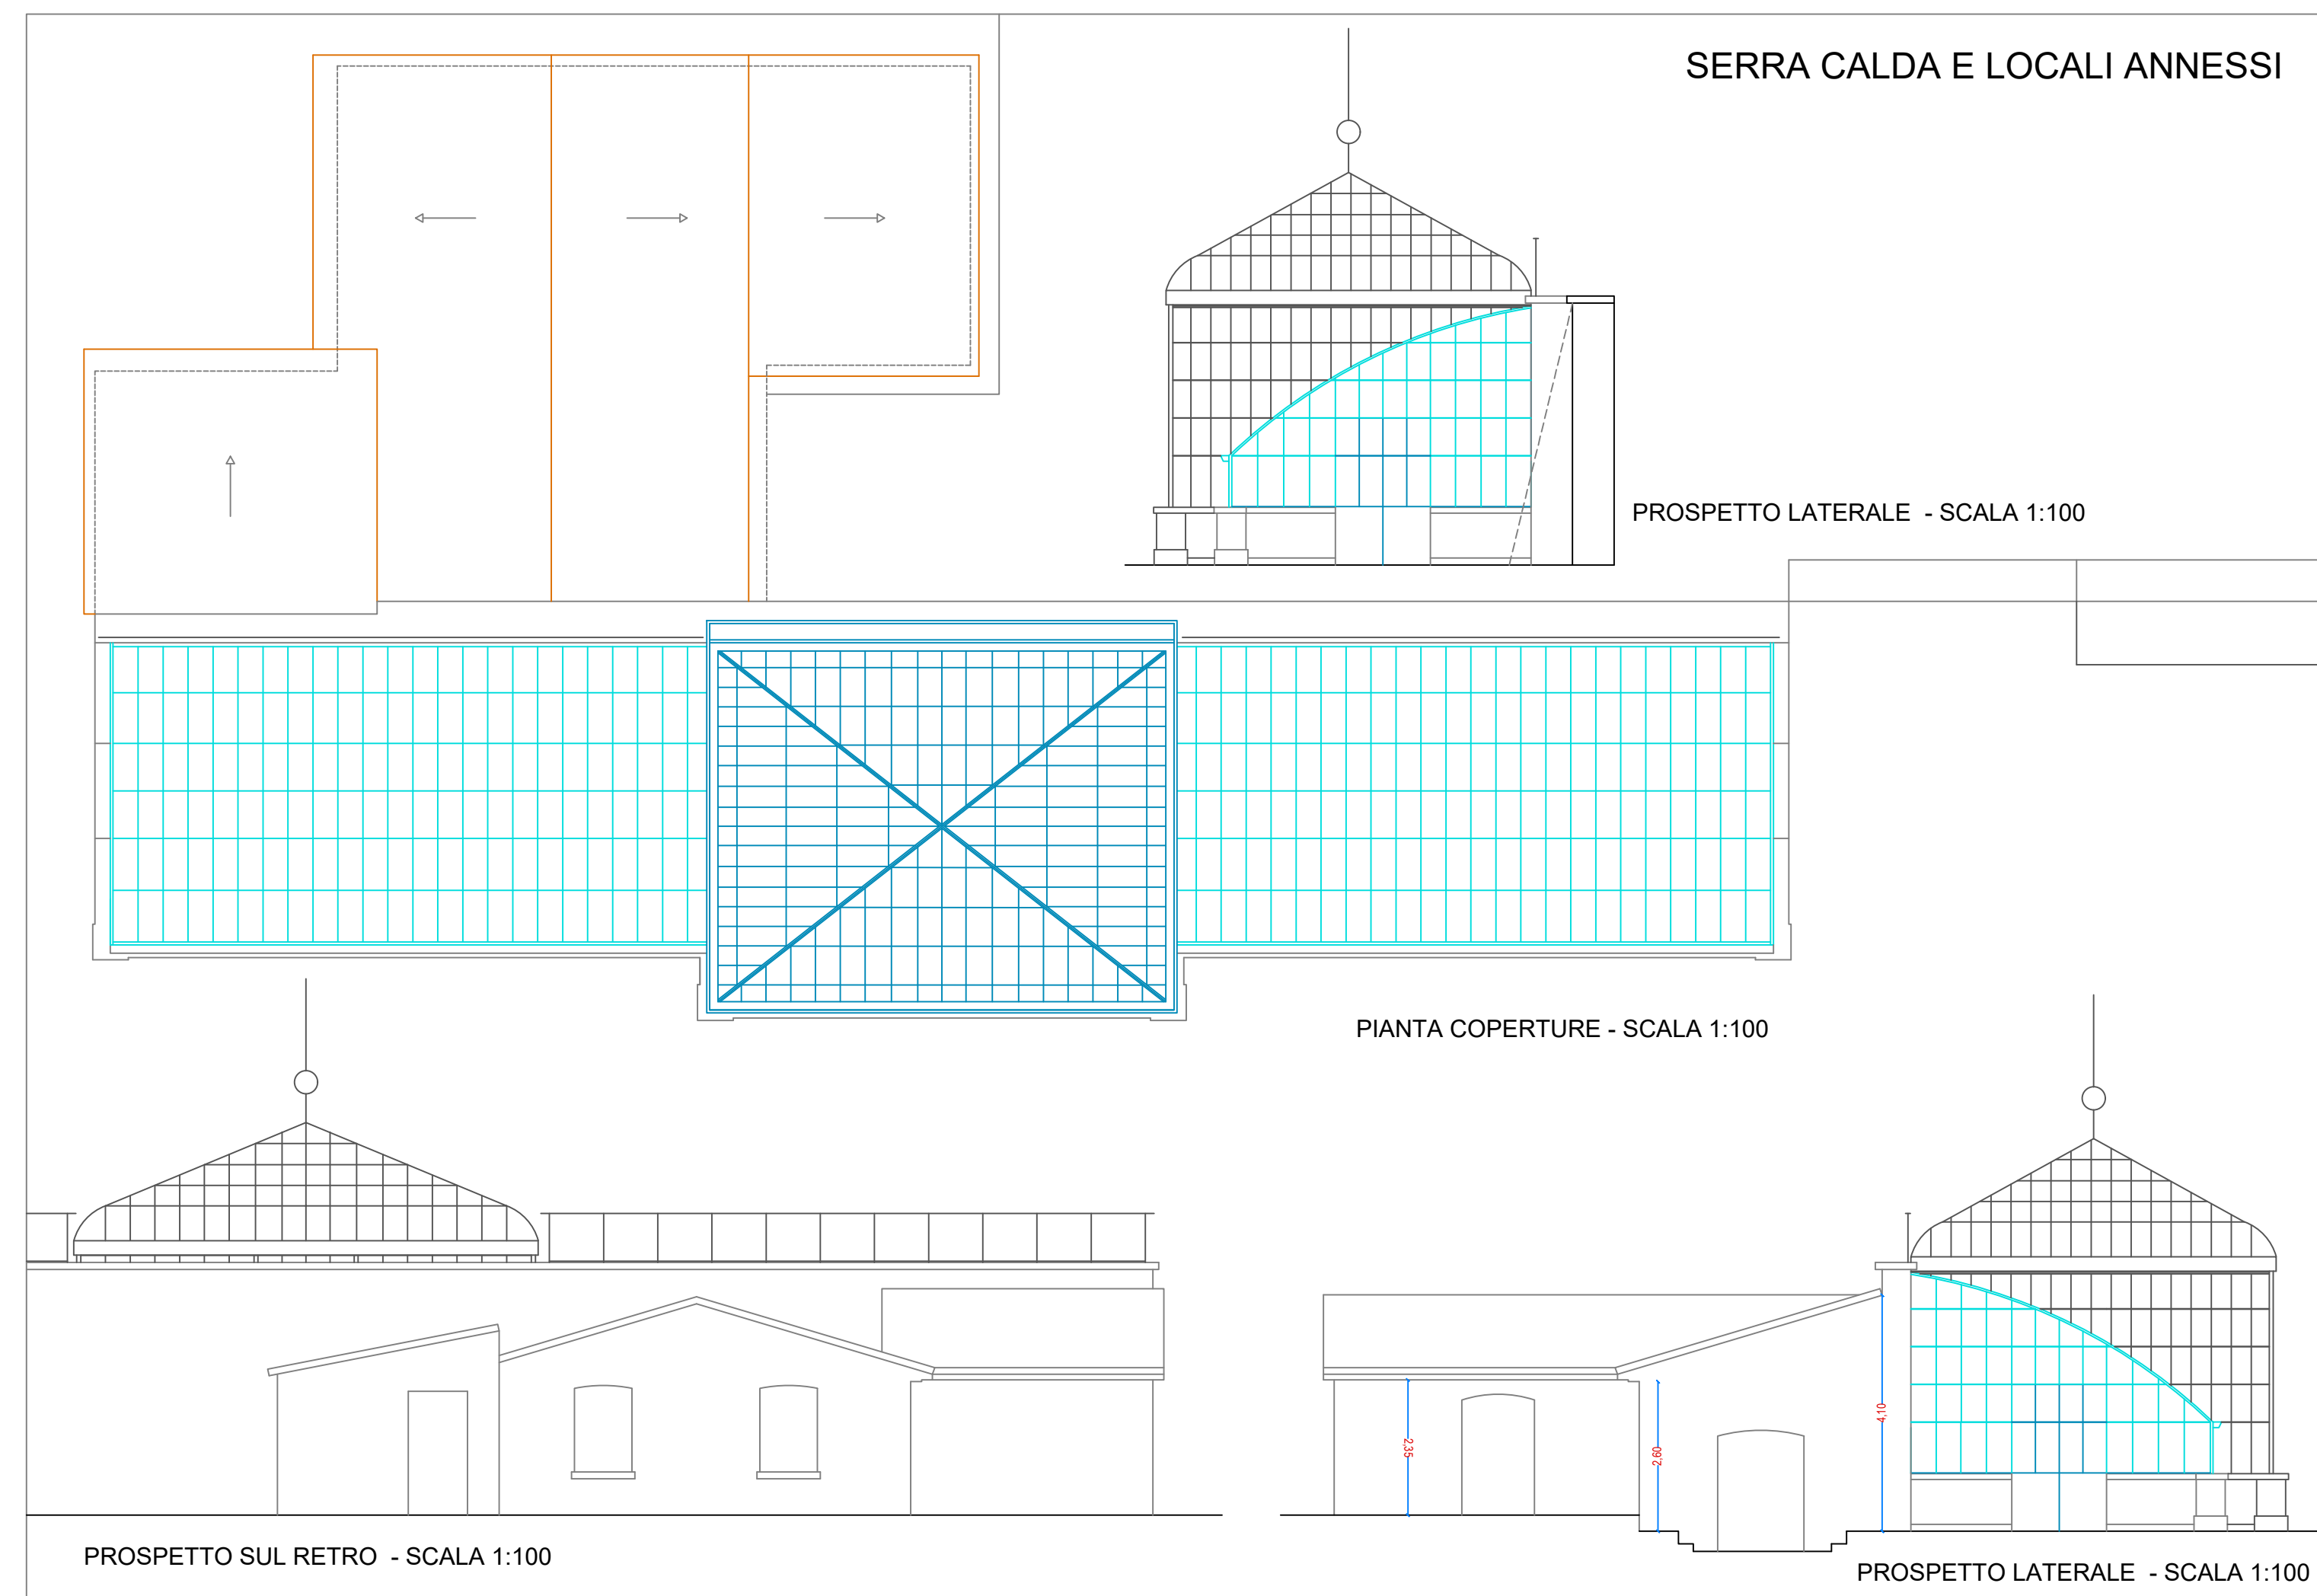
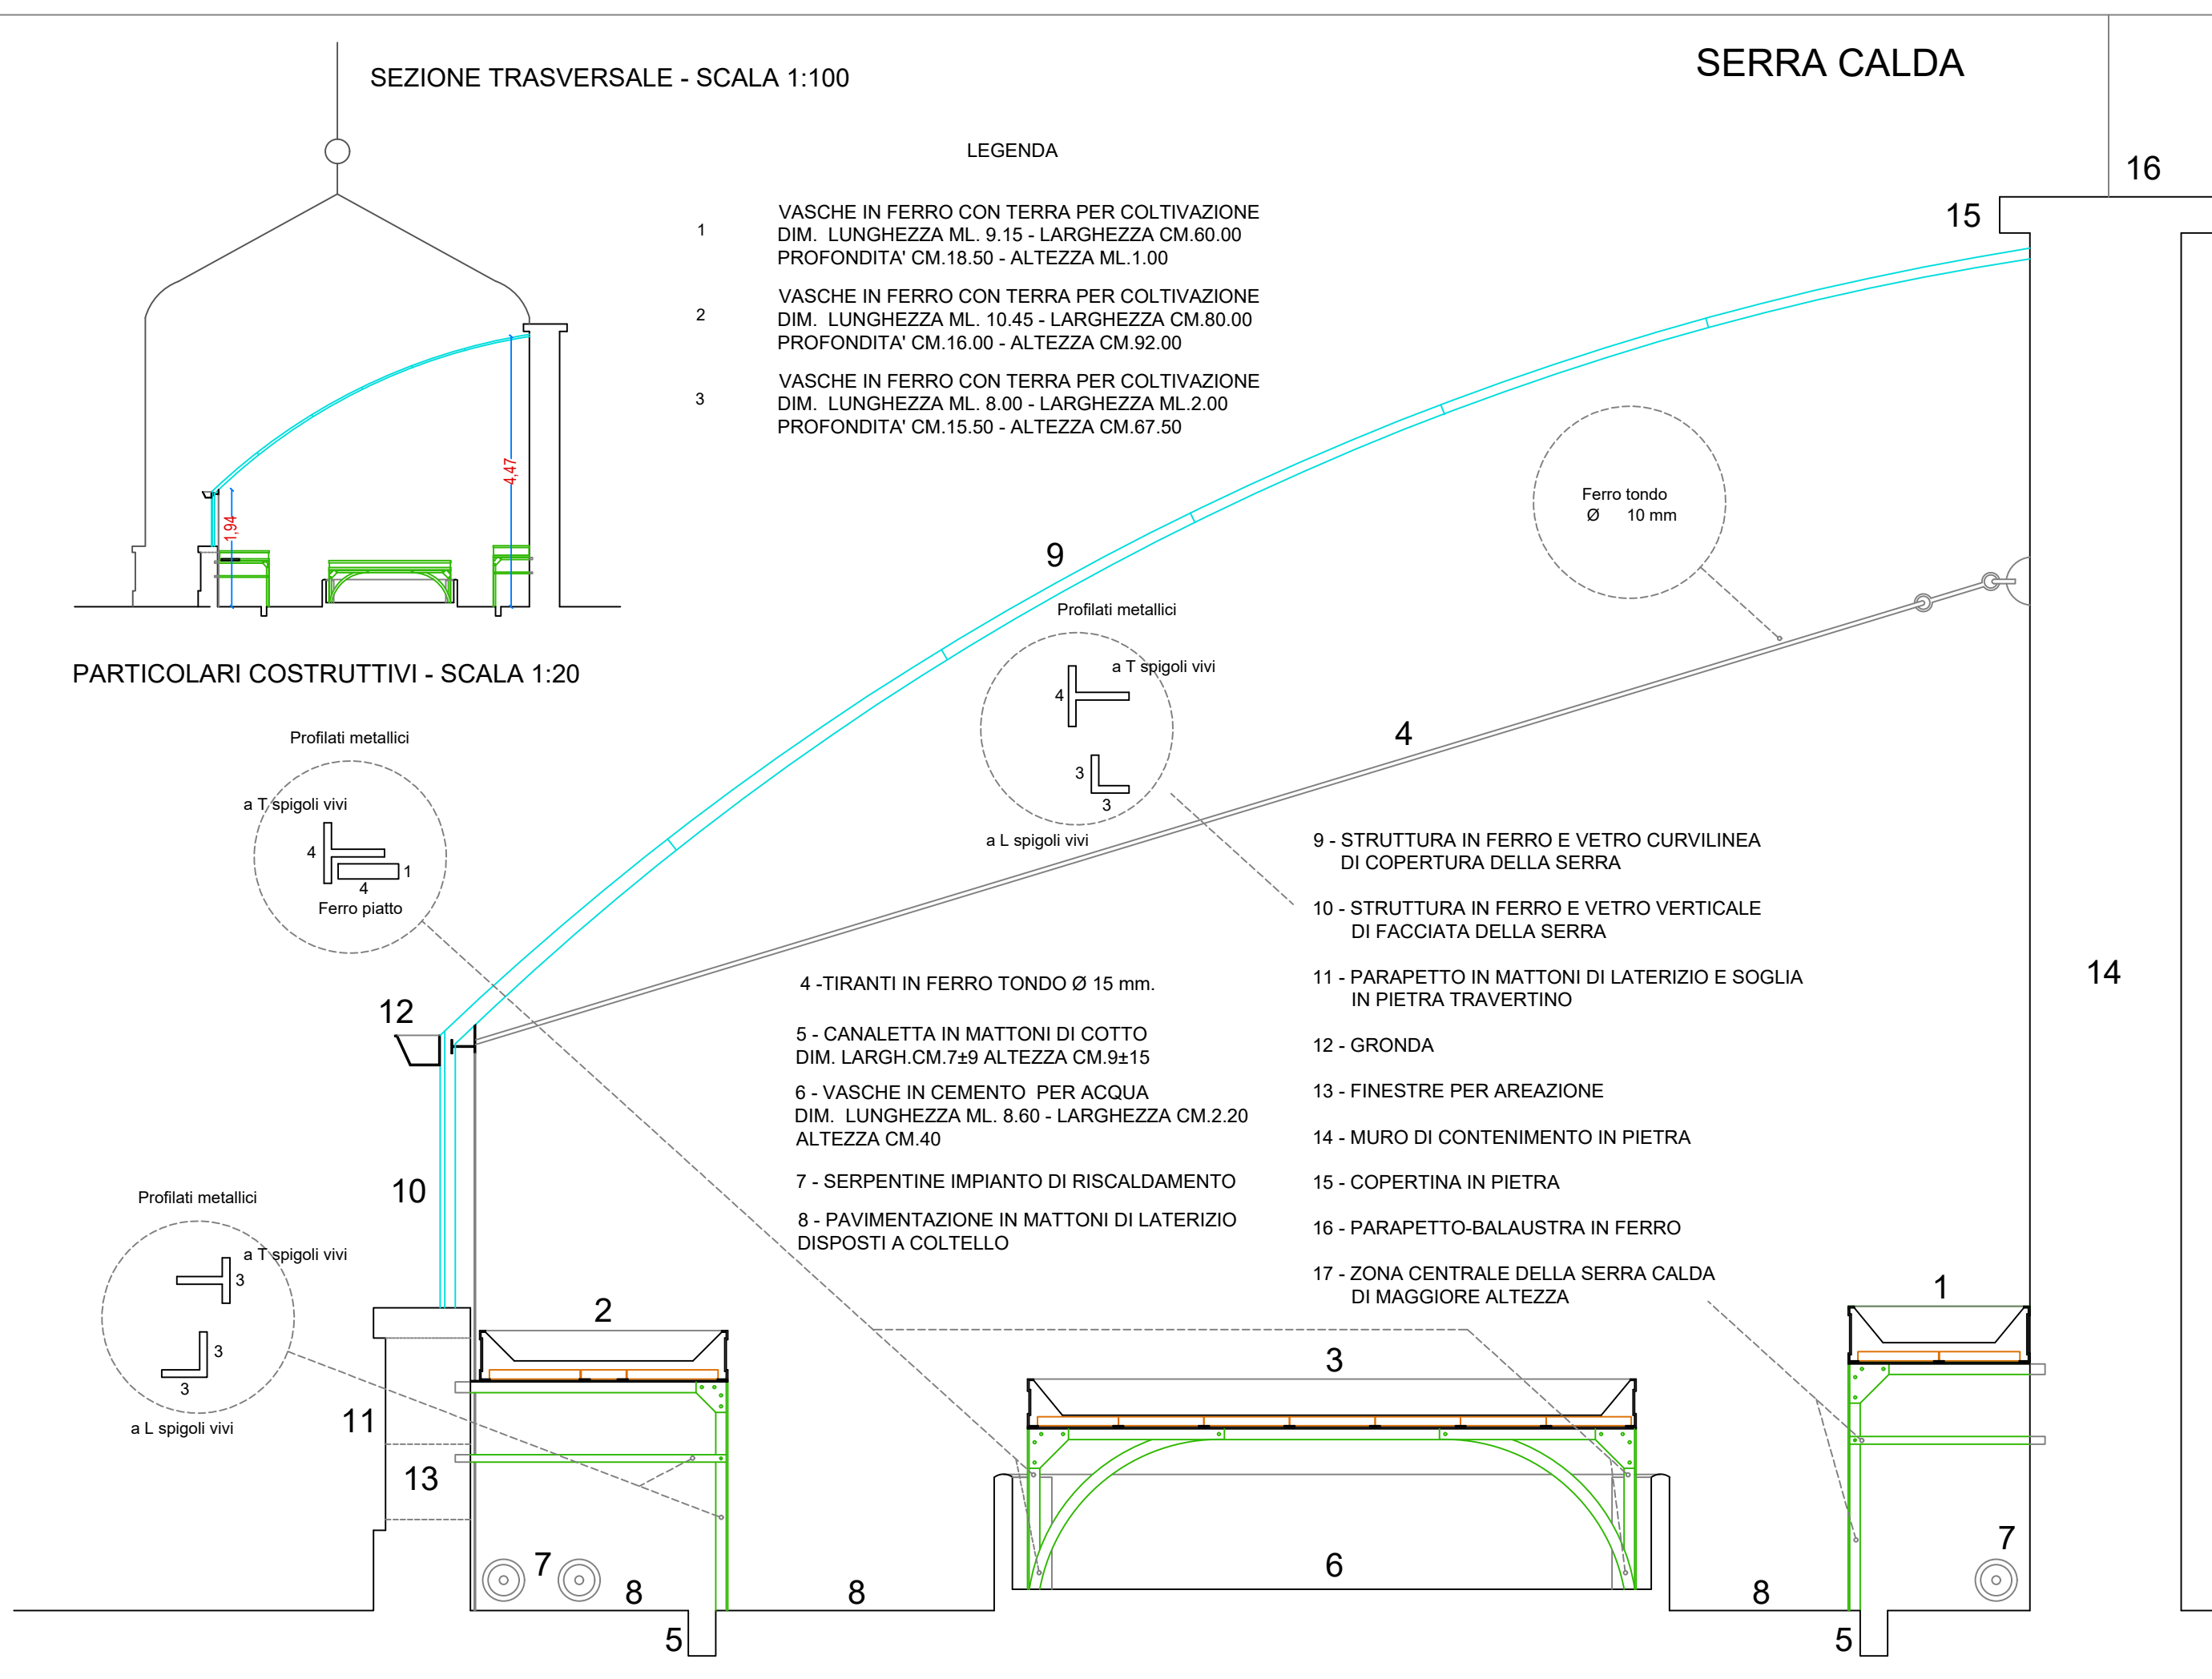
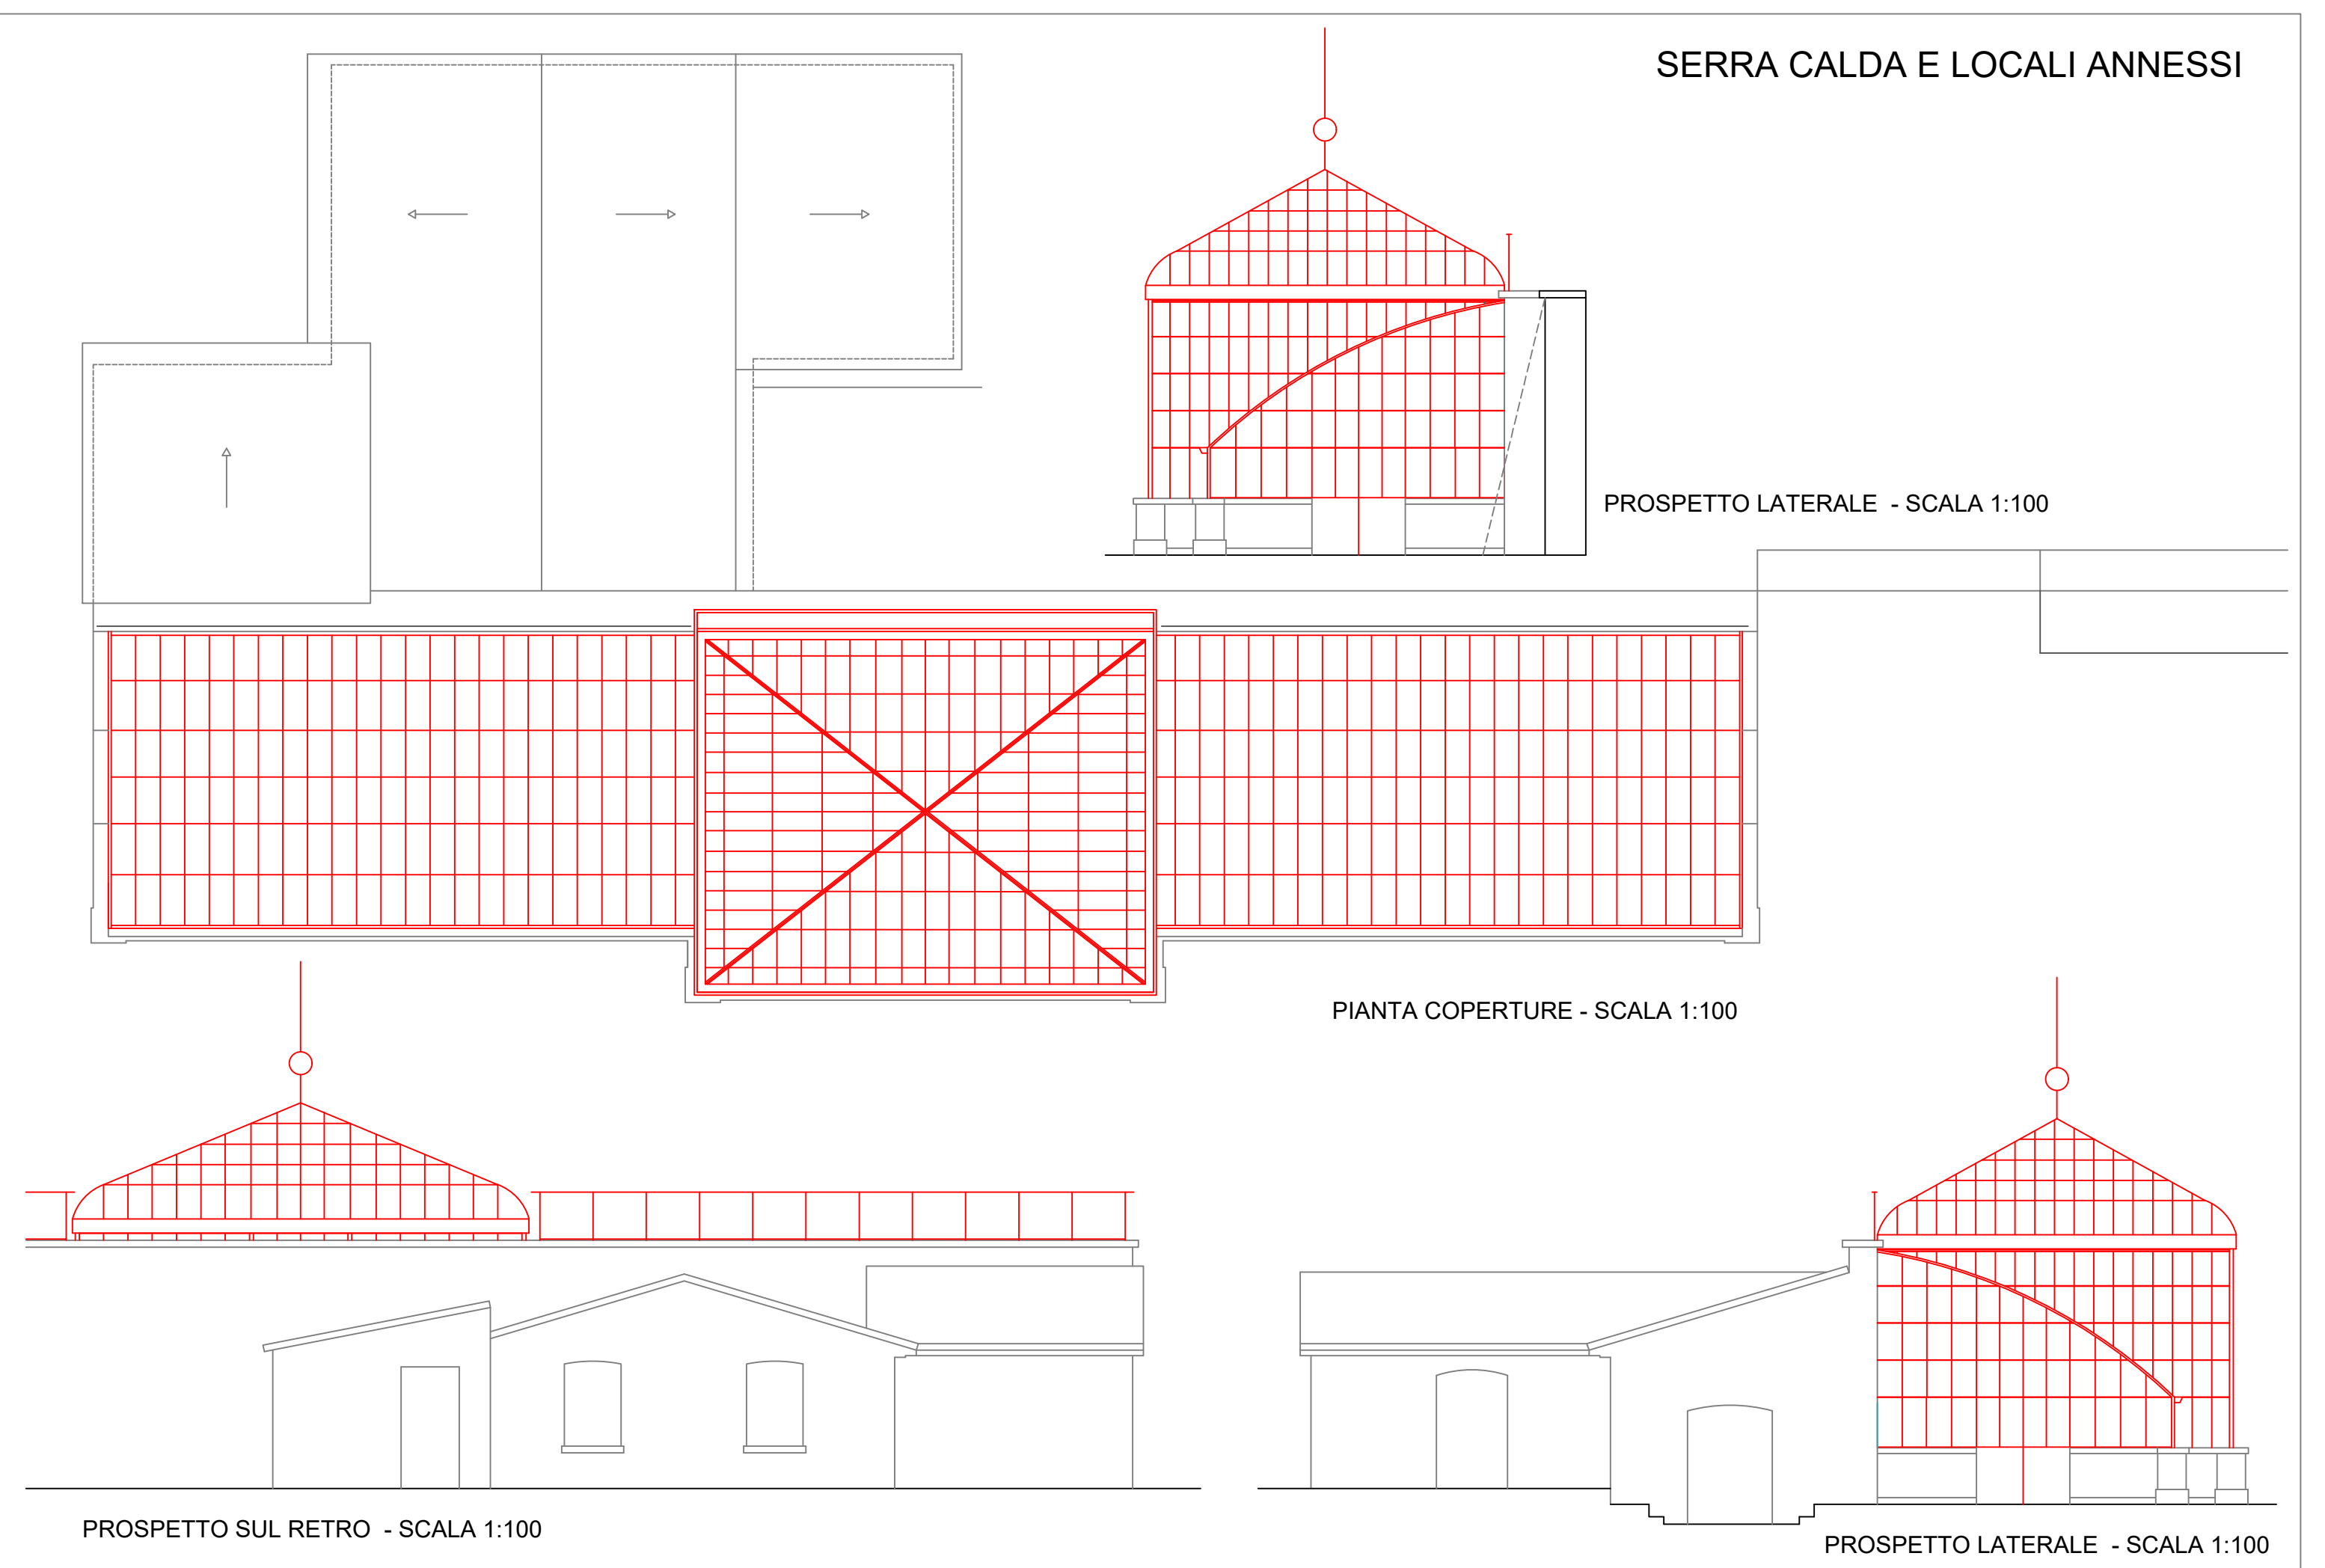
INTERVENTI DI PROGETTO

Opere esterne: Stilatura della facciavista in mattoni - Pulitura di superfici in pietra prive di elementi decorativi - Struttura in ferro della serra: Rimozione di superficie vetrata non originale, cernita, accatastamento e numerazione per eventuale riutilizzo - Sabbatura della struttura in ferro con elementi in parte verniciati in parte arrugginiti - Pittura due mani antiruggine su struttura in ferro con prodotti all'olio di lino o minerali - Stuccatura e rasature delle parti della struttura in ferro ammalorate - Pittura due mani di finitura delle opere metalliche - Posa in opera di vetri stratificati di sicurezza ove possibile con materiale di recupero - Recupero degli elementi in ferro del pennone e delle balaustre - Canali di gronda e discendenti in rame.

Consolidamenti: - Muratura cuci-scuci su muro in pietra adiacente alla serra - Rinforzo e consolidamento di pareti in pietra a facciavista con ristilatura armata con armatura sottofuga - Micropali nel tratto della parte bassa della serra e nel muro adiacente da eseguire nell'area retrostante esterna alla serra con relativo cordolo di collegamento in c.a. - Intonaco armato.

Opere interne: Demolizioni e/o rimozioni: - Demolizione di intonaci ammalorati - Rifacimenti: - Pulizia di pavimentazioni in acciottolato con ripristino di parti ammalorate come da esistenti con materiale di recupero - finitura idrorepellente - Intonaci a base di calce idraulica - Stilatura della facciavista in conci di pietra sbazzati - Pulitura e trattamento di pavimentazioni in mattoni di laterizio - Ripristino di tiranti in ferro a vista mancanti su modello degli esistenti

Vasche di coltivazione: - Rimozione delle sovrastrutture dei massetti non armati e tavelloni per interventi alle parti sottostanti altrimenti non raggiungibili - Sabbatura di struttura in ferro parti verniciate e/o arrugginite - Pittura due mani antiruggine su struttura in ferro con prodotti all'olio di lino o minerali - Stuccatura e rasature delle strutture in ferro ammalorate - Pittura due mani di finitura delle opere metalliche - Rifacimento di parti non recuperabili su modello delle esistenti - Ripristino tavelloni e massetti non armati.

Impianti: Sabbatura di impianti a serpentina esistenti per conservazione della memoria storica
